Saunarakennuksen asbestikartoitus

Kangaslammin rantasauna

Sonkakoskentie 205

74300 Sonkajärvi

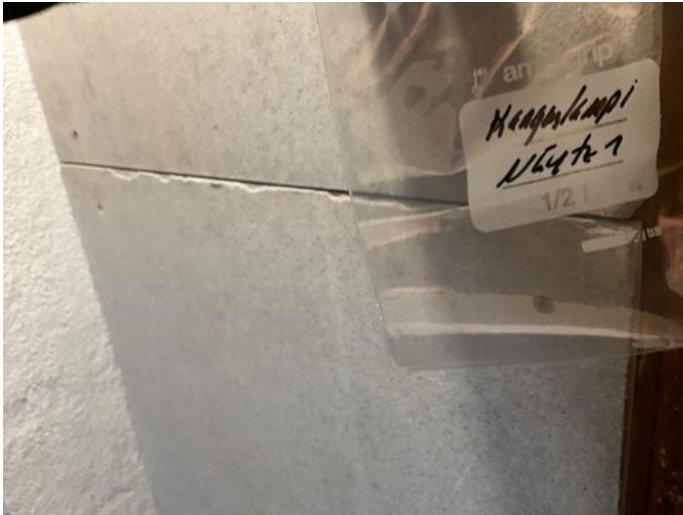
Labroc Oy Kuopion laboratorion 26.11.2024 päivätyn tutkimusraportin 230863/ASB mukaan saunan suojalevytyksestä otetussa näytteessä havaittiin asbestikuituja. Mikäli siihen kohdistuu purkutöitä, on työ suoritettava asbestinpurkutöinä asbestinpurkuluvan omaavan yrityksen toimesta.

Asbestilaatu: Krysotiili

Määrä: 6 m²

Materiaalien kunto: A

Kuva 1 Näyte 1 otettiin entisen saunatilan suojausien kuitusementtilevystä

Suosittelava purkutapa: Osastointi

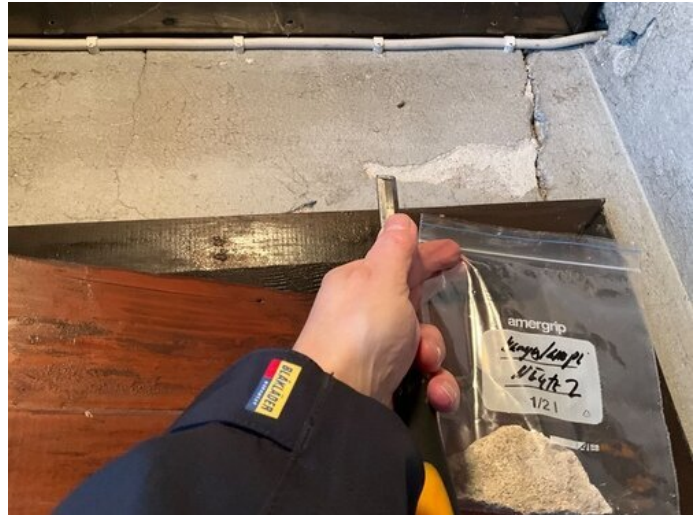
Labroc Oy Kuopion laboratorion 26.11.2024 päivätyn tutkimusraportin 230863/ASB mukaan väliseinien sekä ulkoseinän rappauskerroksesta otetuissa näytteissä ei havaittu asbestikuituja.

Kuva 2 Näytteen 2 näytteenottoa eteisen seinässä

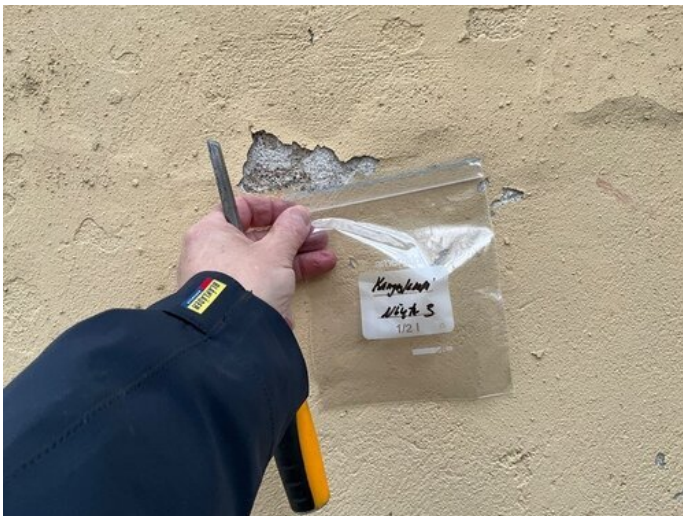
Kuva 3 Näyte 3, näytteenottoa ulkoseinässä

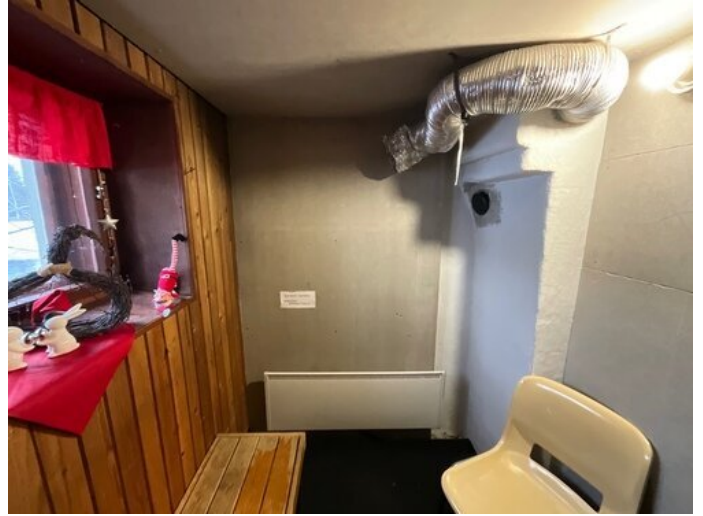
Kuva 6 Naisten pukuhuoneen, entisen saunatilan seinillä harmaana näkyvissä asbestipitoinen kuitusementtilevy

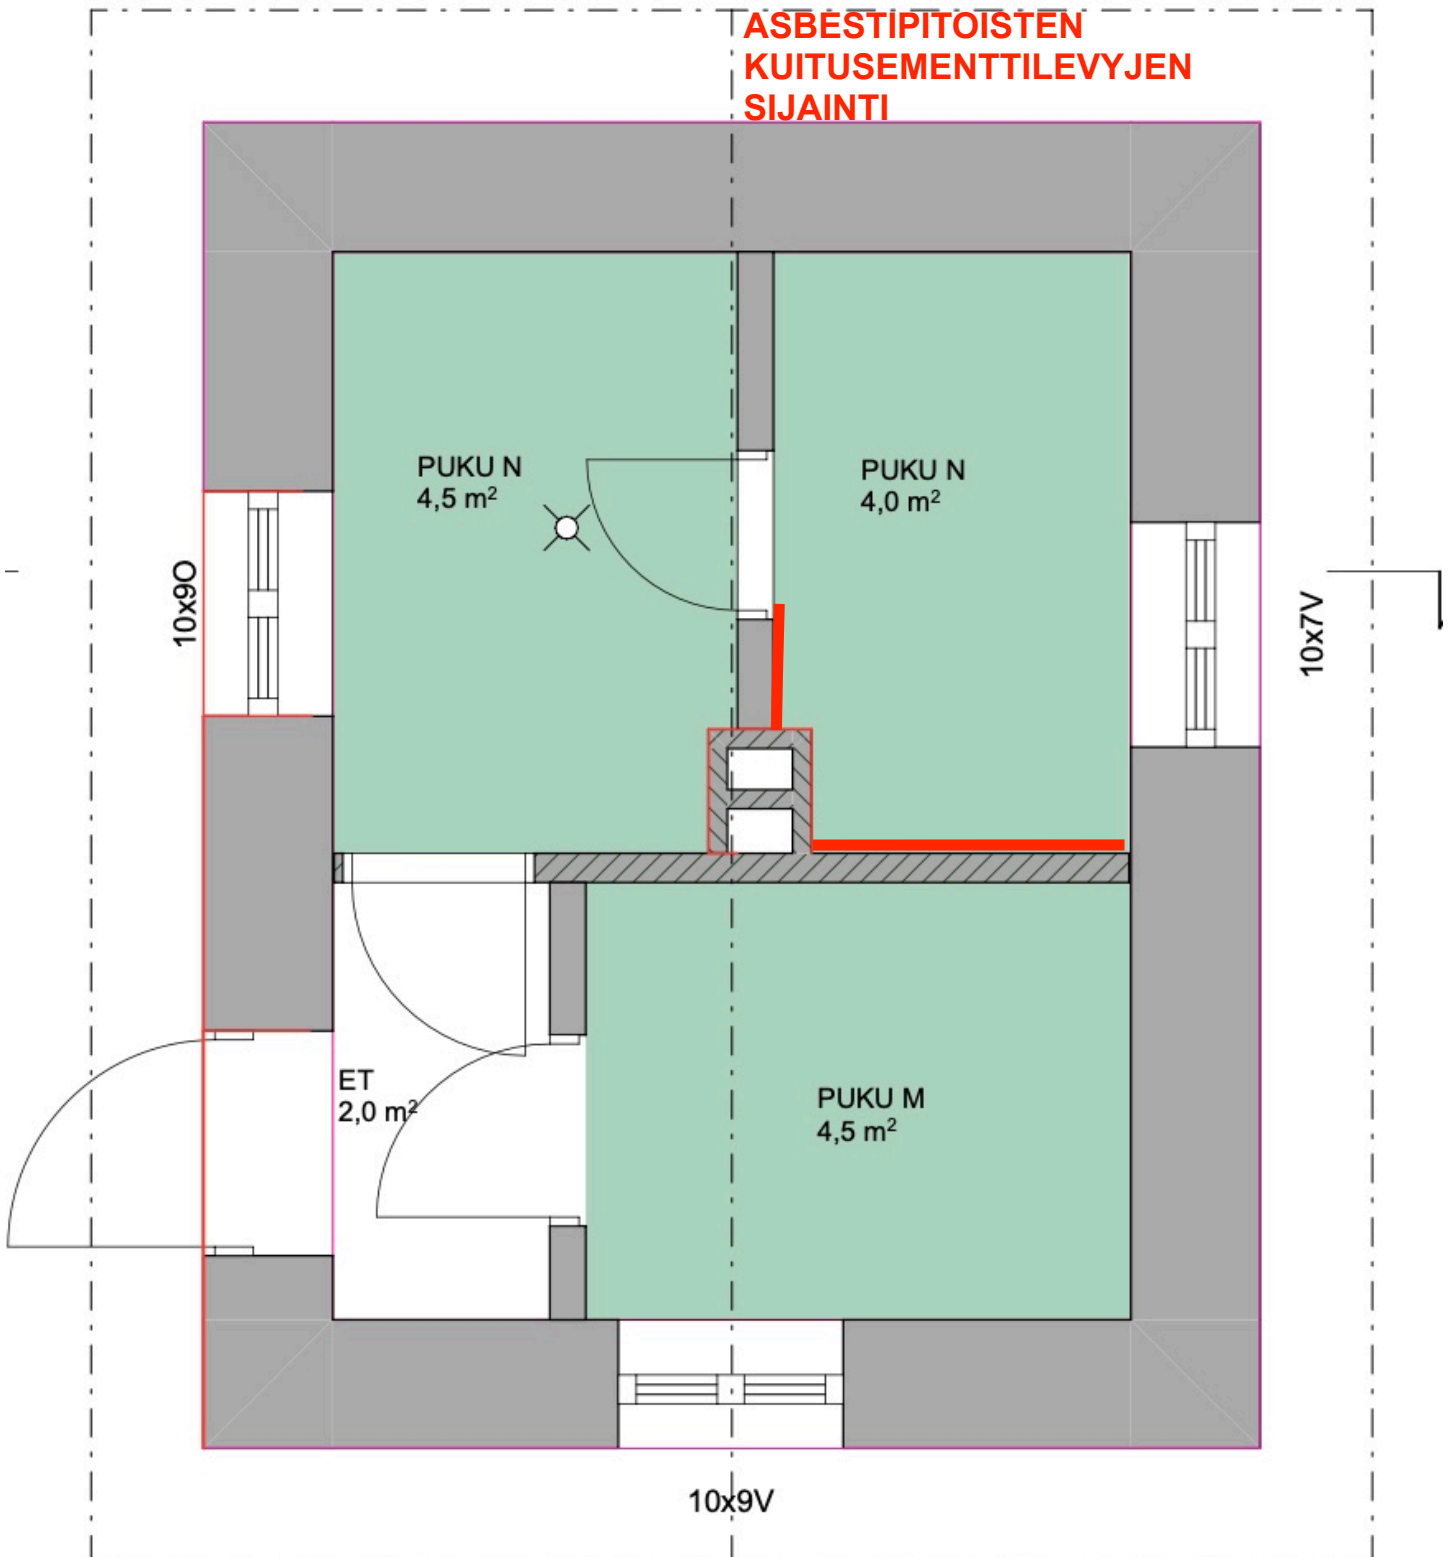
**PUNAISILLA
ESITETTY
ASBESTIPITOISTEN
KUITUSEMENTTILEVYJEN
SIJAINTI**
