Rivitalon asbesti- ja haitta-ainekartoitus rakennuksen purkutyötä varten

Männikkötie 24, talo C

Männikkötie 24, 74340 Sukeva

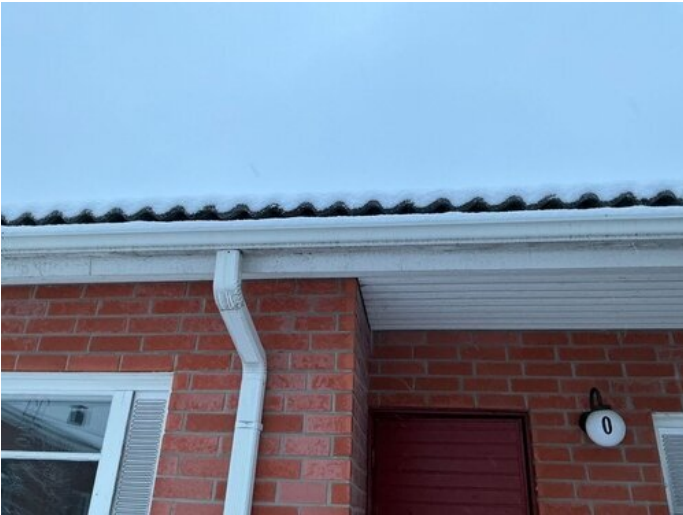
Kuva 1 Vesikatteena betonikattotiili

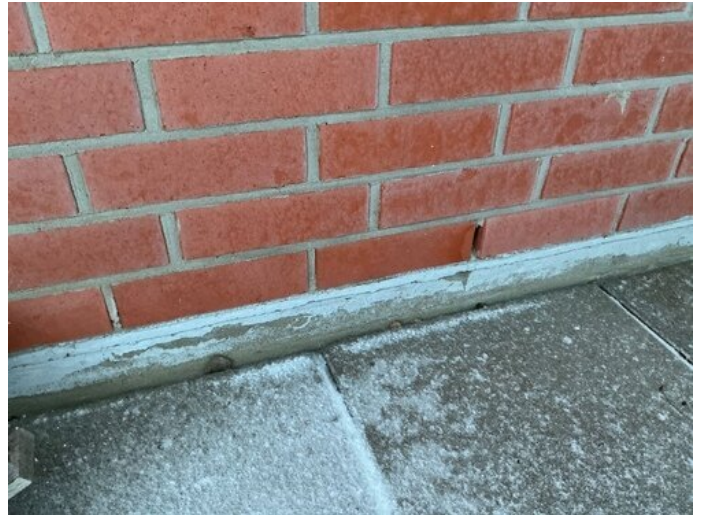
Kuva 2 Sokkeli pinnoittamaton betonisokkeli

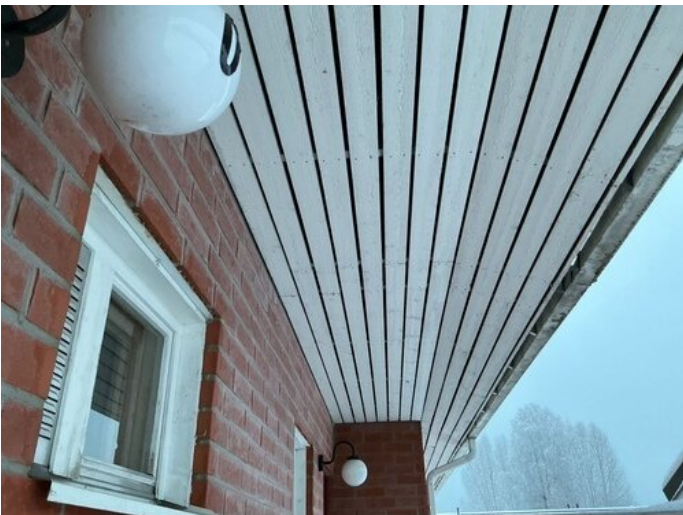
Kuva 3 Räystäslaudoitus maalattu, kyllästämätön puu

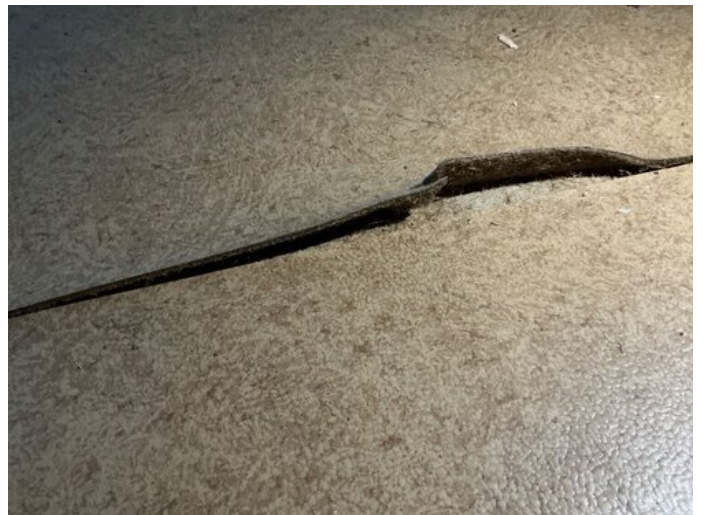
Alkuperäisenä lattiapinnoitteena asuinhuoneissa on huopapohjamatto.

Huopapohjamatto liimoineen ei sisällä asbestia

Kuva 4 Asuinhuoneitten alkuperäinen lattiapinnoite on huopapohjamatto, matto liimoineen ei sisällä asbestia

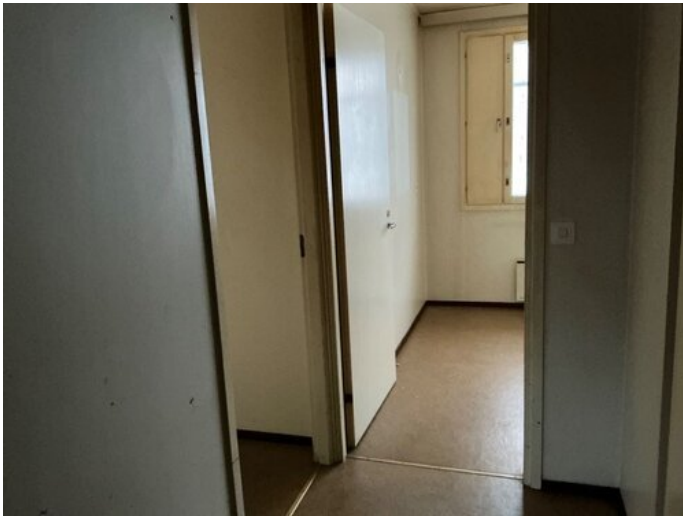
Kuva 5 Asuinhuoneitten seinissä ja katoissa maalattu kipsilevy.

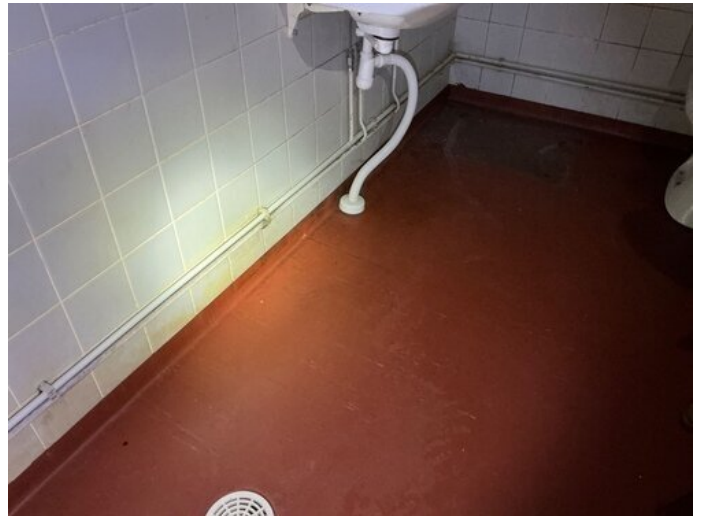
Alkuperäisenä lattiapinnoitteena märkätiloissa on Nokian Lami- kosteantilan
muovimatto. Matto liimoineen ei sisällä asbestia

Kuva 6 Kylpyhuoneitten seinäpinnoitteena laatoitus, lattiassa Lami -kosteantilan muovimatto

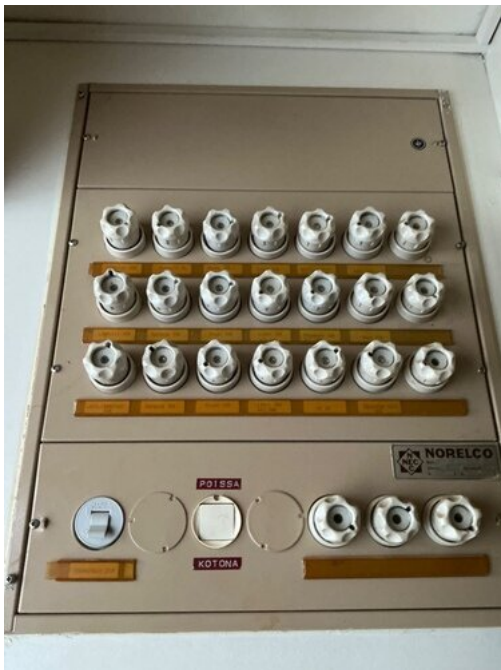
Kuva 7 Sähkökeskusten ja sulaketaulujen taustana on usein asbestipitoinen kuitusementtilevy. Levy tulee toimittaa jäteasemalla paikallisen jätehuoltoyhtiön ohjeiden mukaisesti pakattuna.
