Toipumon rantasauna

Aittokosken rantasauna

Alamäentie 6, 74300 Sonkajärvi

Toimeksiantona oli kartoittaa rakennuksen asbestipitoiset materiaalit purkutyön vuoksi.

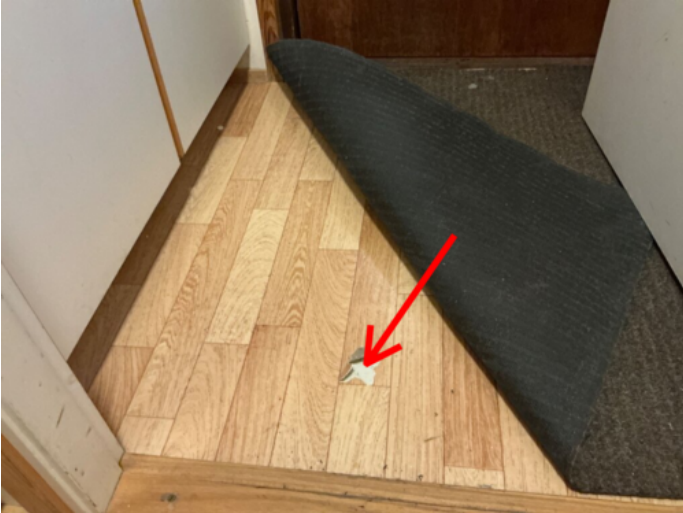
Näytetunnus	Huoneisto/ raken. osa	Tila	Näytekuvaus	Kuvat
Näyte 1	Lattia	Tuulikaappi	Muovimatto	1

Labroc Oy Kuopion laboratorion 4.2.2026 päivätyn tutkimusraportin 294898/ASB mukaan asuinhuoneiden lattiapinnoitteesta otetussa näytteessä ei havaittu asbestikuituja.

Kuva 1 Valokuva näytteenottokohdasta

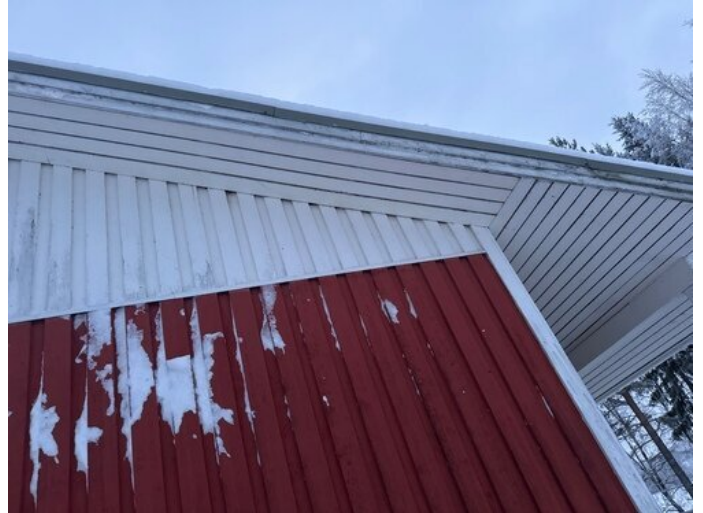
Kuva 2 Julkisiverhous ja yläpohja puurakenteiset

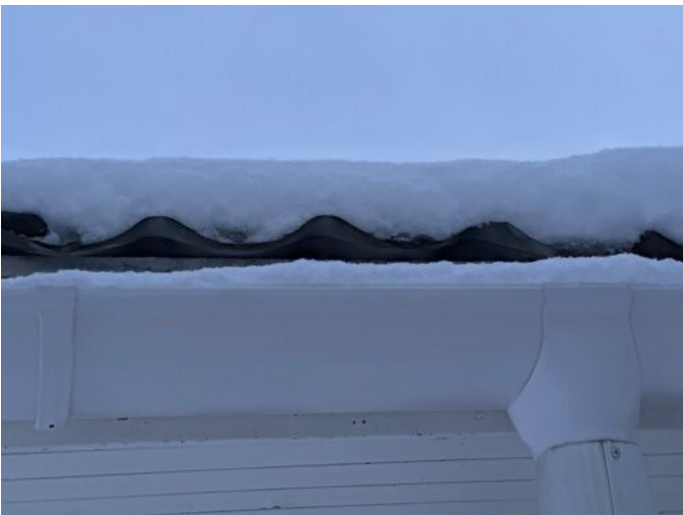
Kuva 3 Vesikatteena profiilipelti

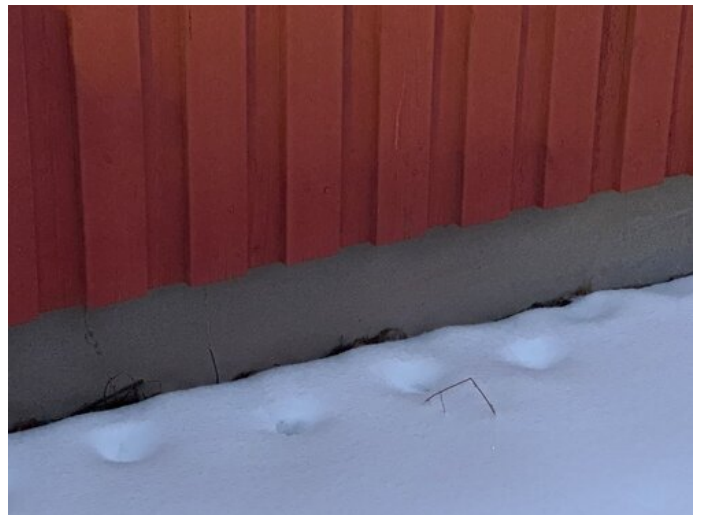
Kuva 4 Kivijalka pinnoittamaton

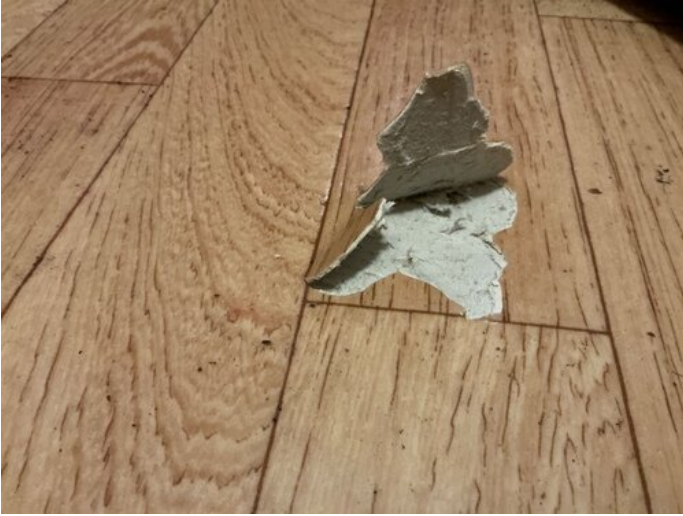
Kuva 5 Näytteenotto kohta tuulikaapin lattiassa. Jokaisessa asuinhuoneessa sama lattiapinnoite

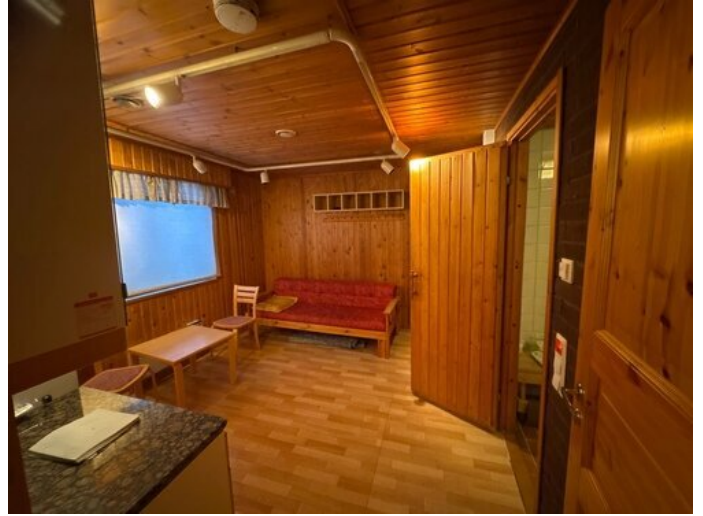
Kuva 6 Yleiskuva huoneiston pinnoitteista

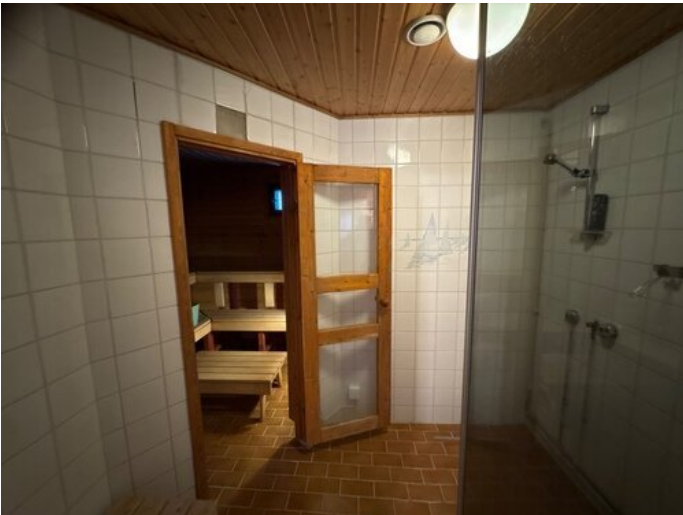
Kuva 7 Yleiskuva kylpyhuoneen pinnoitteista

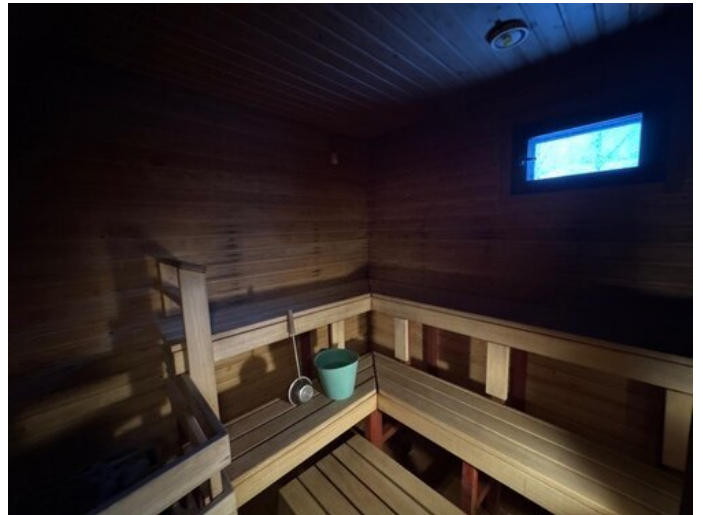
Kuva 8 Yleiskuva saunan pinnoitteista

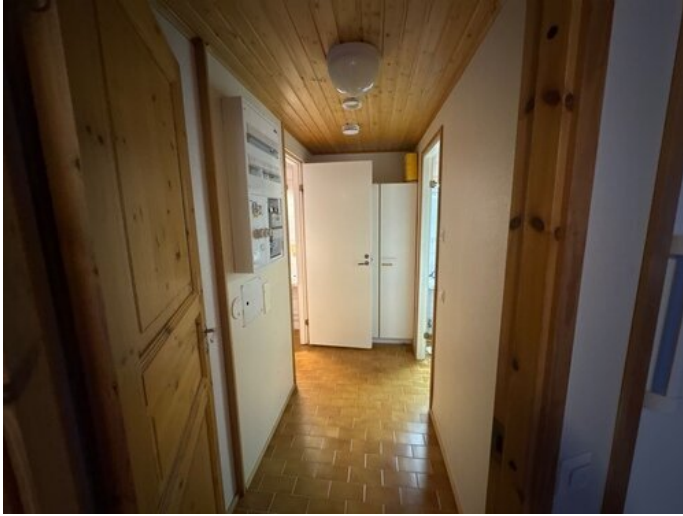
Kuva 9 Yleiskuva wc-tilan pinnoitteista

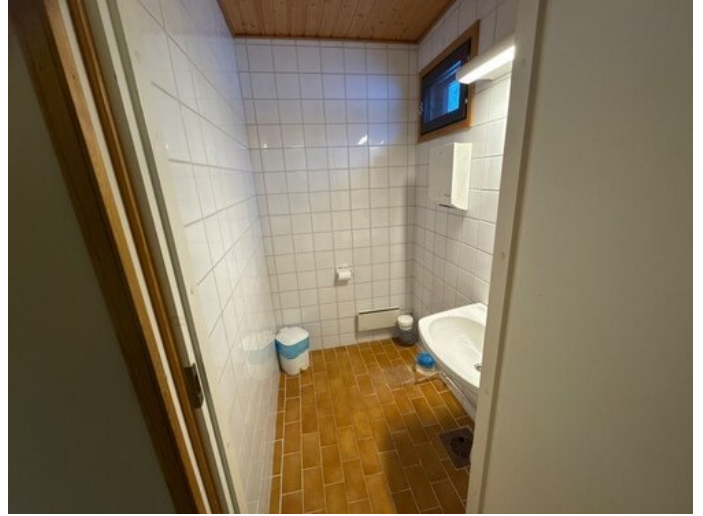
Kuva 10 Yleiskuva wc-tilan pinnoitteista

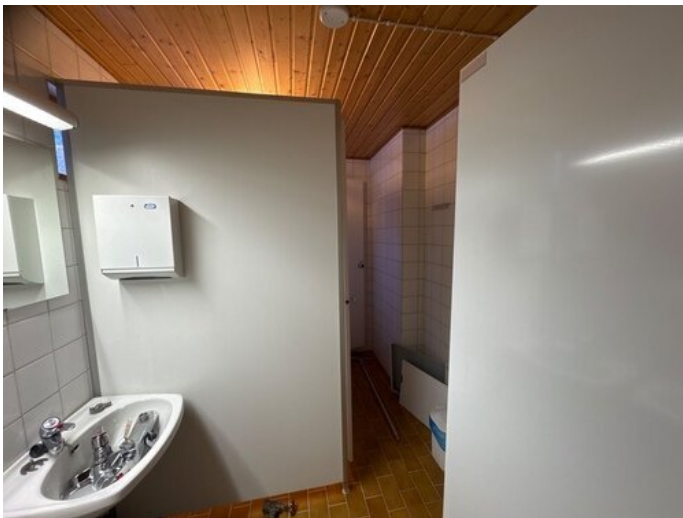
Kuva 11 Yleiskuva wc-tilan pinnoitteista

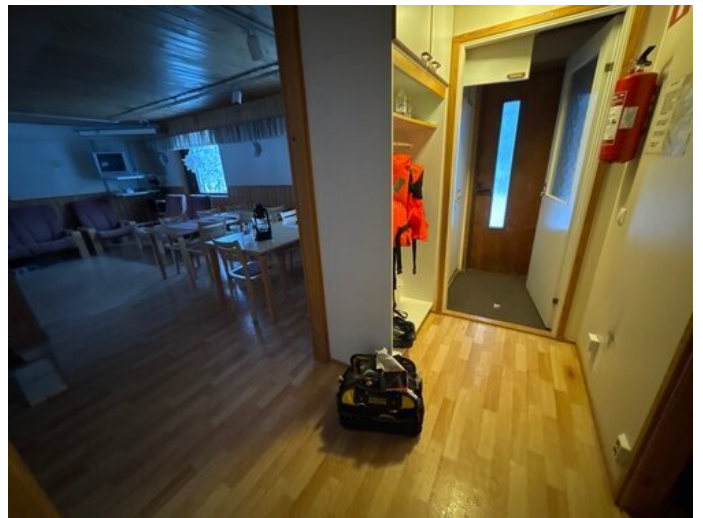
Kuva 12 Yleiskuva, tuulikaappi ja aula

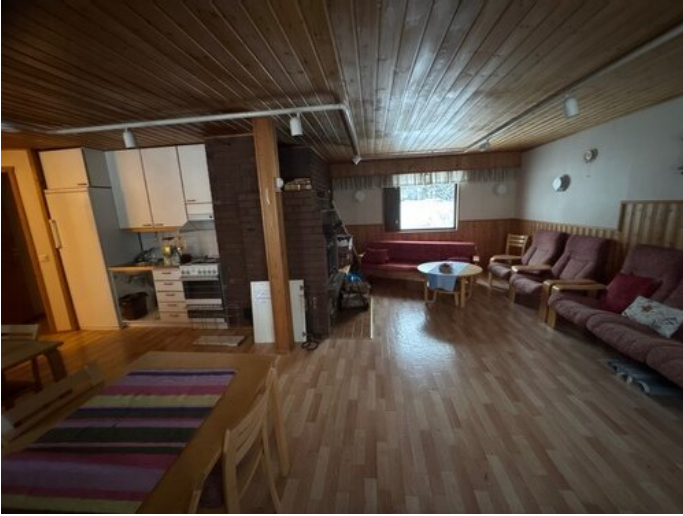
Kuva 13 Yleiskuva tuvasta

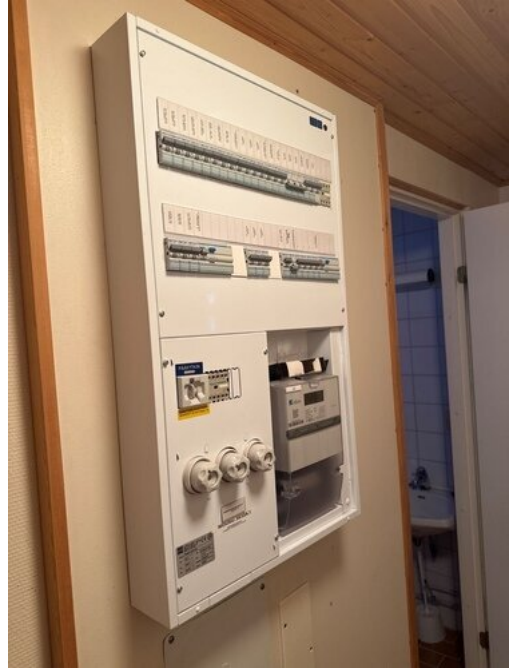
Kuva 14 Sähköpääkeskus

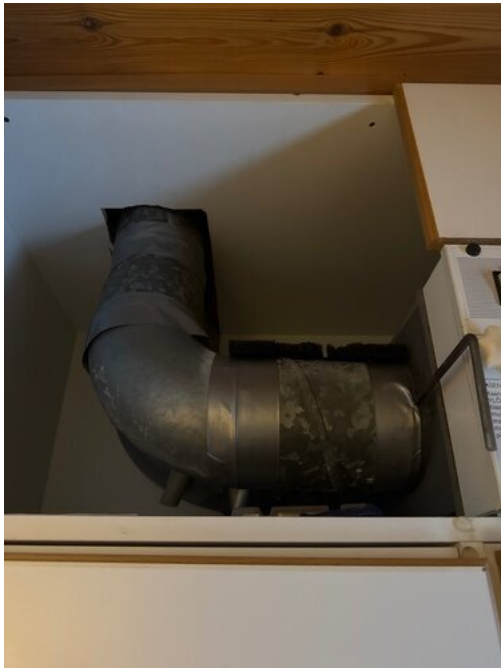
Kuva 15 Ilmanvaihtokanavat teräksistä kierresaumaputkea.
