Entisen koulurakennuksen asbesti ja haitta-ainekartoitus

Kangaslammin koulu / hiihtokeskus

Tutkimusajankohta: 07.02.2025

Mika Blinnikka
Ins (AMK)
Susirajan Kontrolli Oy

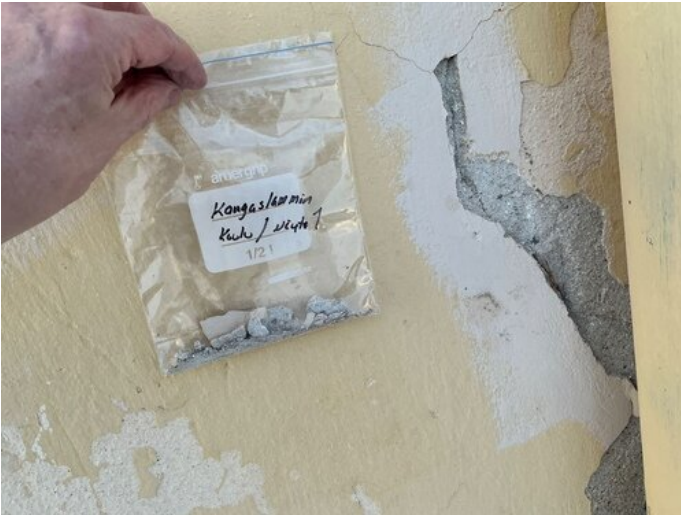
Labroc Oy Kuopion laboratorion 14.2.2025 päivätyn tutkimusraportin 240882/ASB mukaan julkisivun rappauksesta, tuulikaapin rappauksesta, ikkunapenkin rappauksesta ja maalista sekä kylpyhuoneen laatoituksen kiinnityslaastista otetuissa näytteissä ei havaittu asbestikuituja.

Kuva 1 Näytteenotto kohta ulkoseinässä

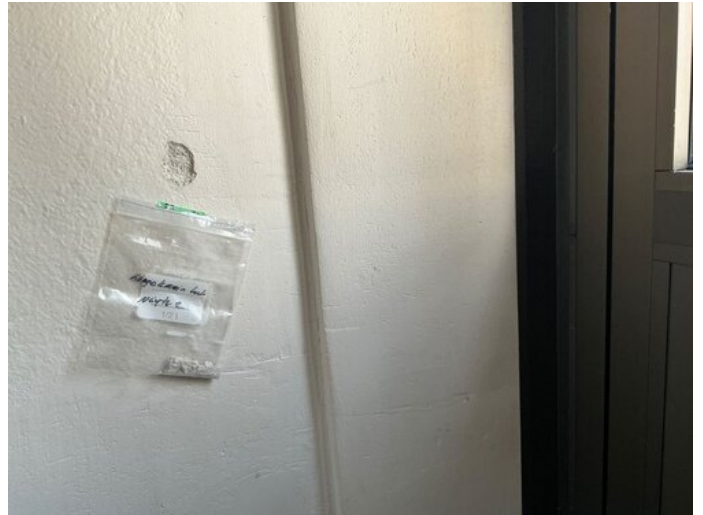
Kuva 2 Näytteenotto kohta tuulikaapin seinässä

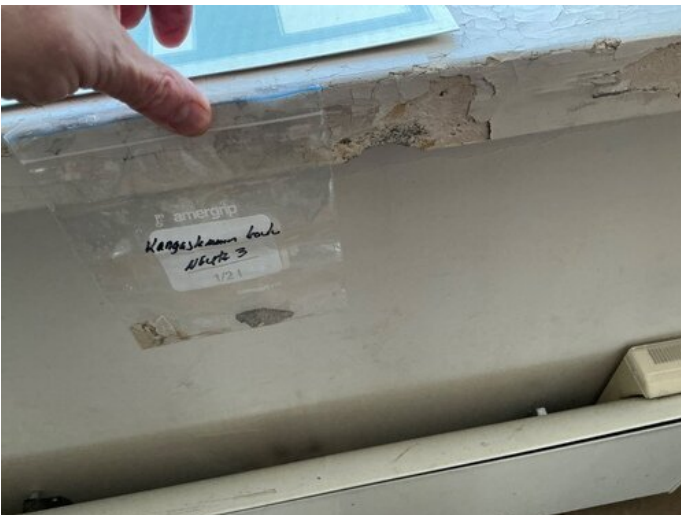
Kuva 3 Näytteenotto kohta salin ikkunapenkissä

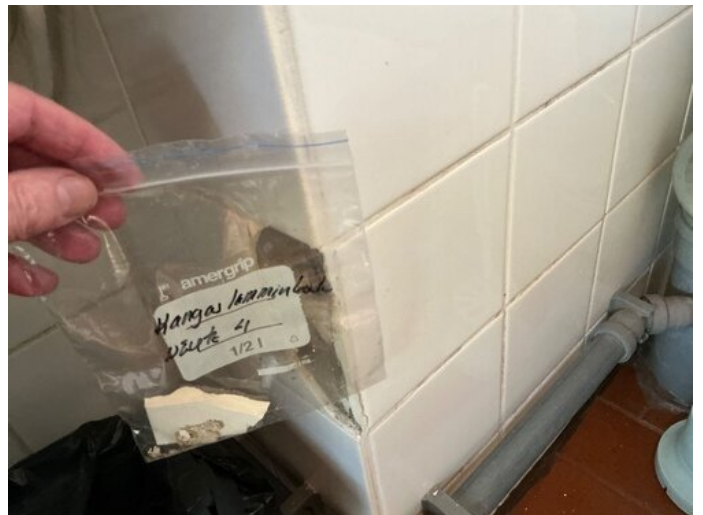
Kuva 4 Näytteenotto kohta kylpyhuoneen seinässä

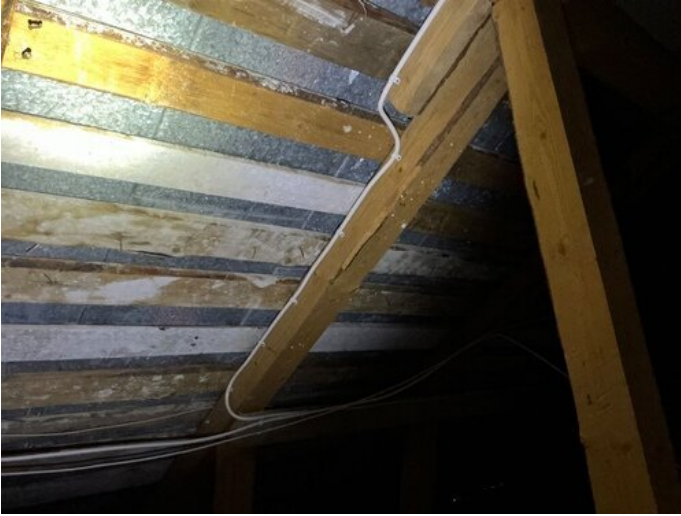
Kuva 5 Kylmän, rakentamattoman ullakon katto

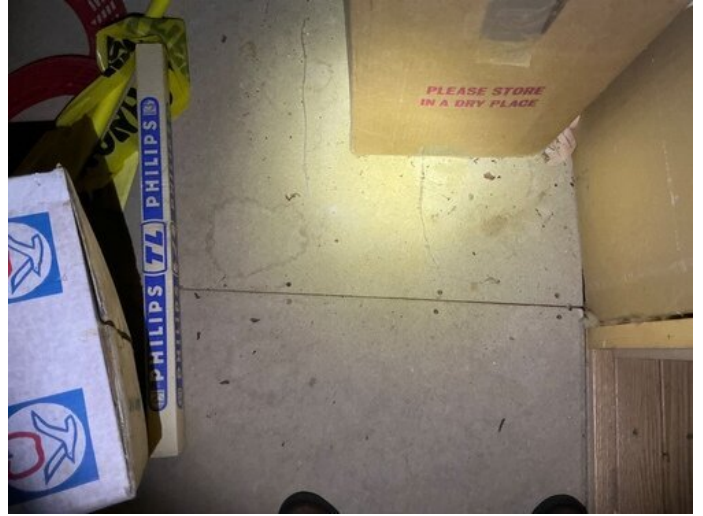
Rakennuksessa on käytetty Formaldehydiä mahdollisesti sisältäviä materiaaleja, kuten lastulevyä.

Kuva 6 Kylmän, rakentamattoman ullakon lattiassa paikoin lastulevy

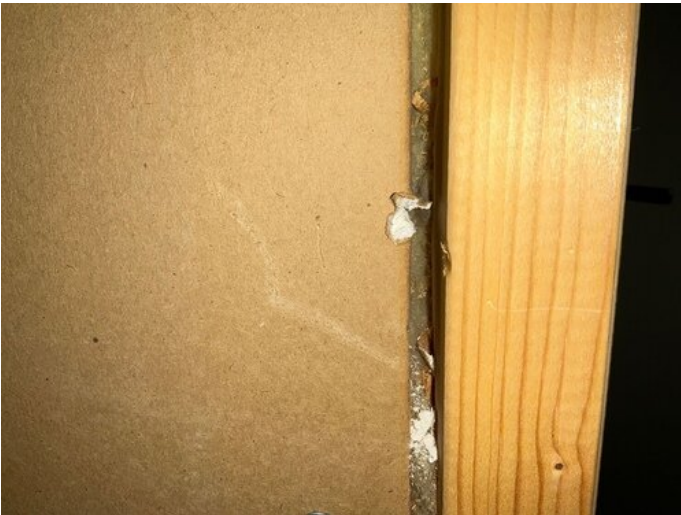
Kuva 7 Kylmän, rakentamattoman ullakon seinissä paikoin kipsilevy

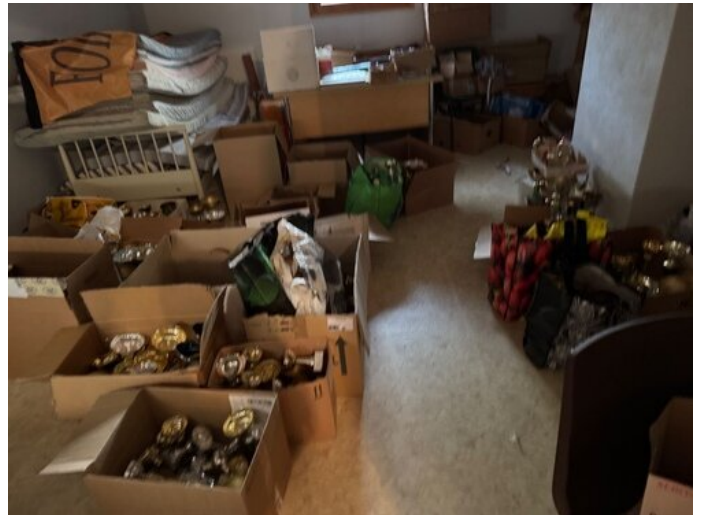
Yläkerran kaakkoispäässä sijaitsevan lämpimän huoneen lattian muovimatto on asbestipitoinen. Siihen kohdistuva purkutyö on suoritettava asbestinpurkutyönä asbestinpurkuluvan omaavan yrityksen toimesta.

Asbestilaatu: Krysotiili

Määrä: 20 m²

Materiaalien kunto: A

Kuva 8 Yläkerran lämpimän huoneen lattiamatto on asbestipitoinen

Suosittelava purkutapa: Osastointi

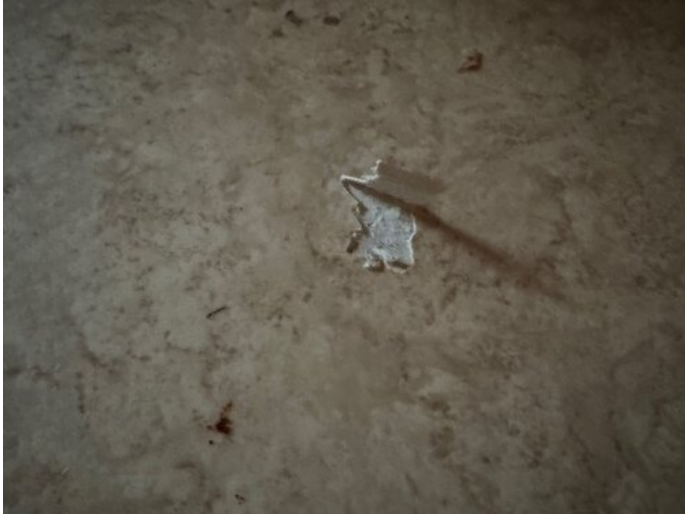
Kuva 9 Lattiamatossa selvä asbestipahvikerros

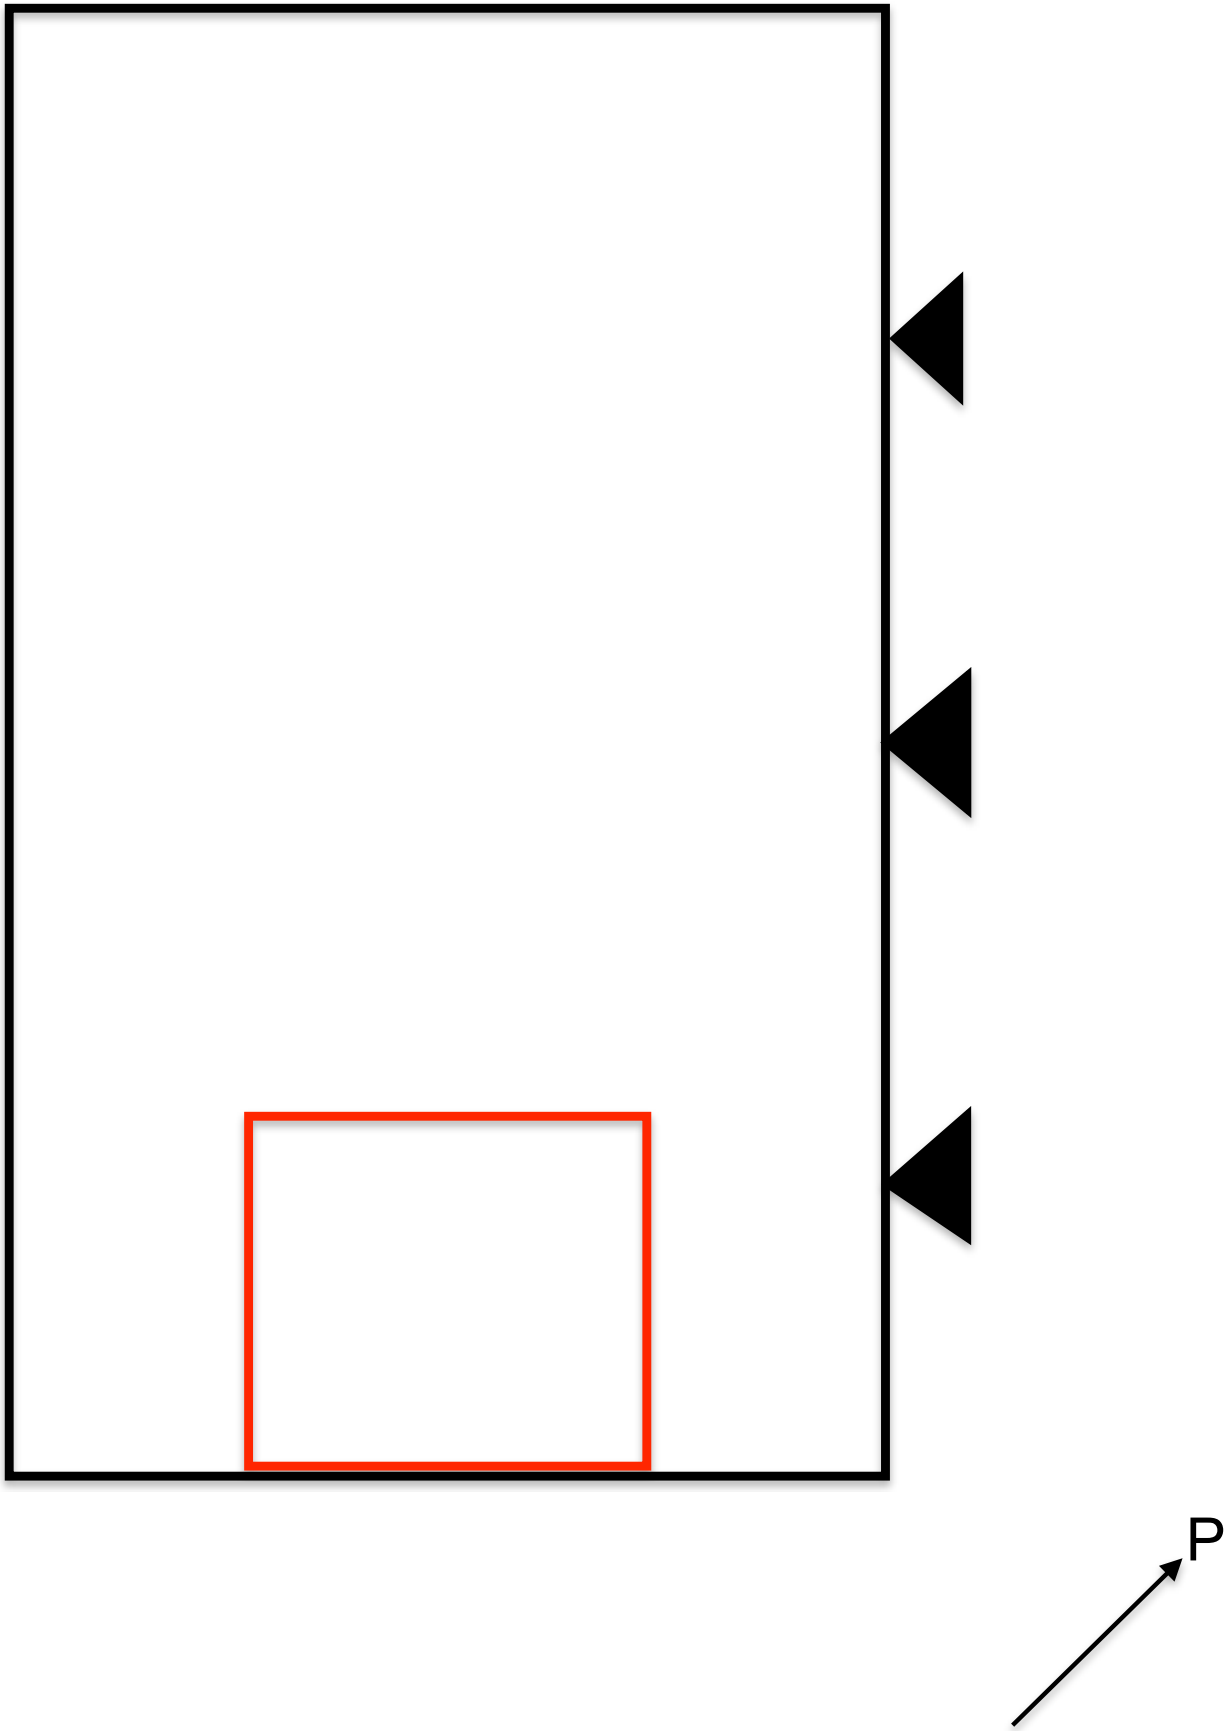
Punaisella osoitettu asbestipitoisen muovimaton sijainti yläkerrassa
