## Rivitalojen asbesti- ja haitta-aine kartoitus

Koulutie 5 purettavat rivitalot A, B ja C sekä erillinen saunarakennus

Koulutie 5, 74300 Sonkajärvi

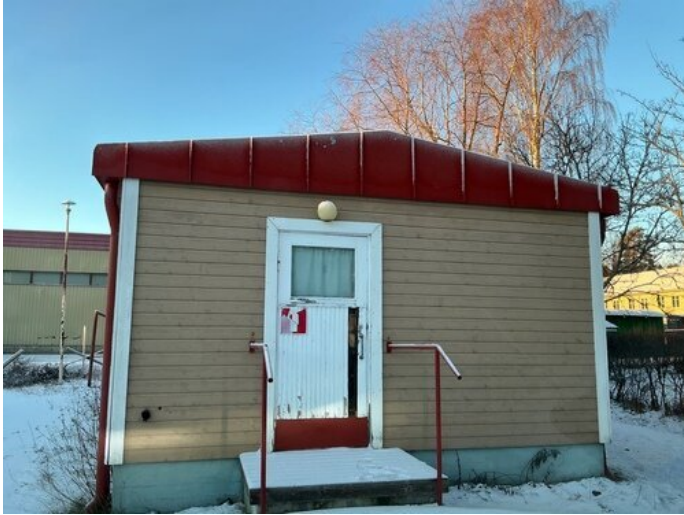
**Kuva 1** Erillinen saunarakennus

Labroc Oy Kuopion laboratorion 12.12.2024 päivätyn tutkimusraportin 233402/ASB mukaan erillisen saunarakennuksen laattalattian kiinnityslaastista otetussa näytteessä ei havaittu asbestikuituja.

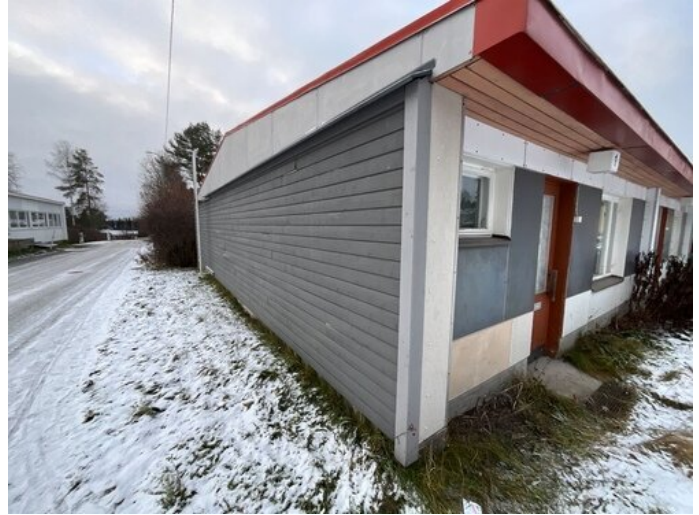
Julkisivujen kuitusementtilevy on asbestipitoinen.  
Mikäli niihin kohdistuu purkutyötä, on työ suoritettava asbestinpurkutyönä asbestinpurkuluvan omaavan urakoitsijan toimesta.

**Kuva 2** Julkisivujen asbestipitoinen kuitusementtilevy on myös päätyihin asennetun puuverhouksen alla.

**Suosittelava purkutapa:** Kohdepoisto

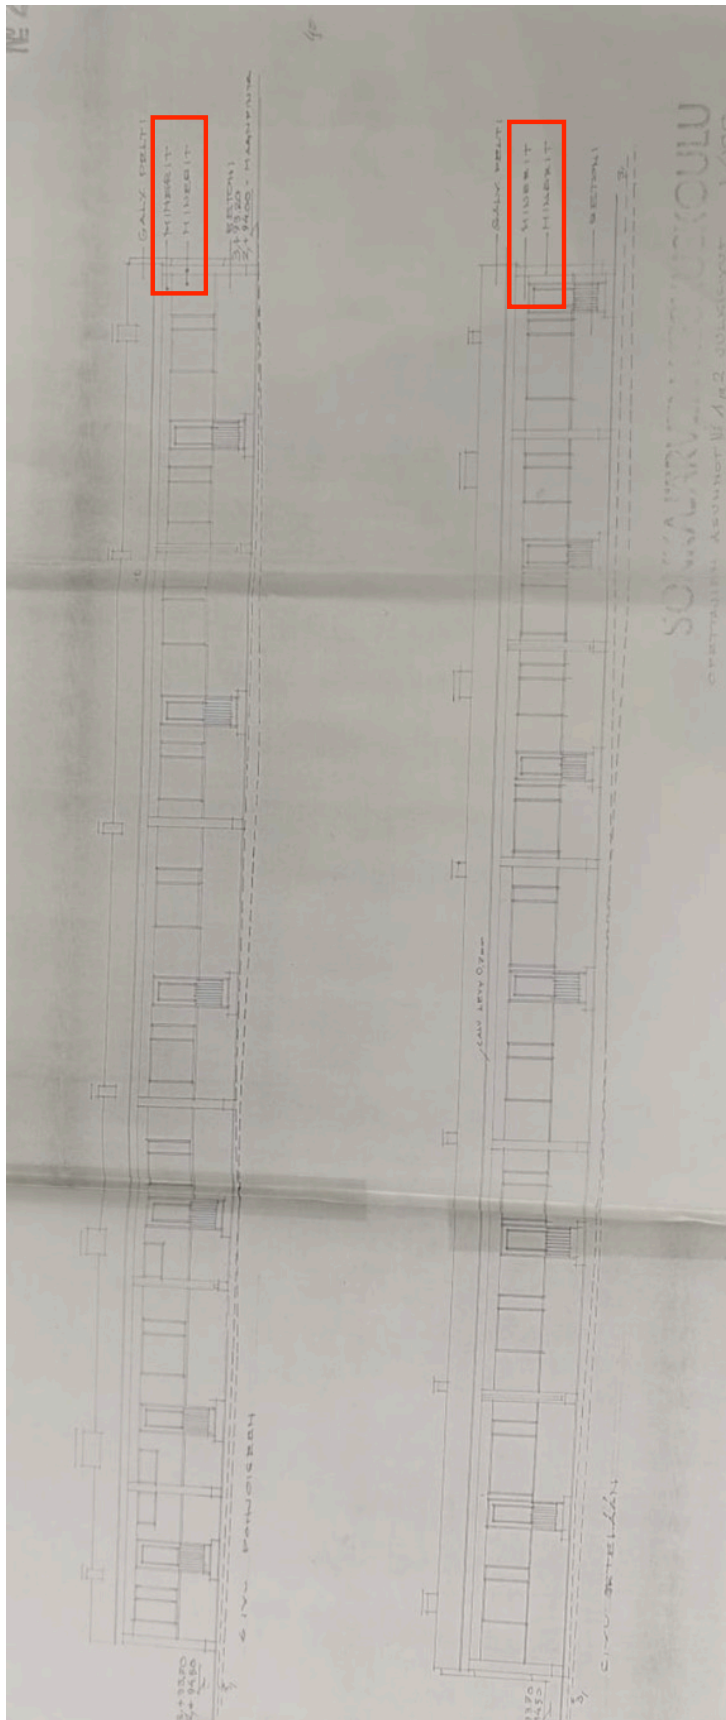
ALKUPERÄISESSÄ JULKISIVUPIIRUSTUKSESSA "MINERIT" -MERKINNÄLLÄ  
OSOITETTU KUITUSEMENTTILEVY ON ASBESTIPITOINEN.  
RAKENNUKSEN PÄÄDYISSÄ ASBESTIPITOINEN KUITUSEMENTTILEVY ON  
JÄTETTY PUUVERHOUKSEN ALLE  
MYÖS SOKKELIN VERHOUSLEVYNÄ ON ASBESTIPITOINEN KUITUSEMENTTILEVY

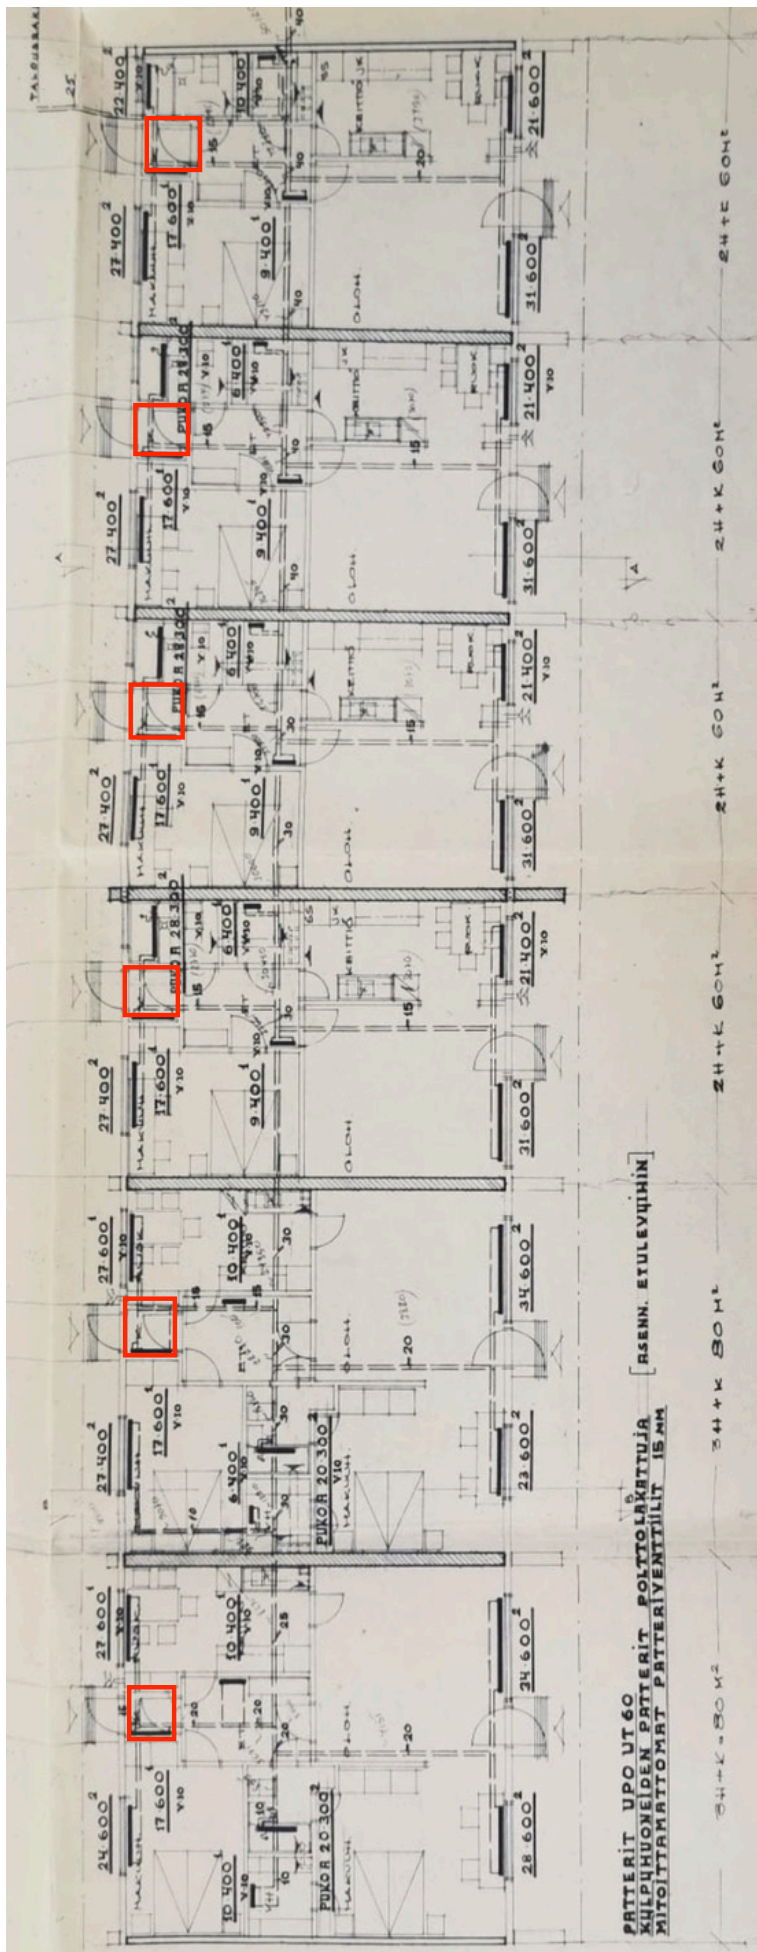
Tuulikaappien lattian vinyylilaatoitus sekä sen kiinnityksessä käytetty bitumiliima ovat asbestipitoisia. Mikäli niihin kohdistuu purkutyötä, on työ suoritettava asbestinpurkutyönä asbestinpurkuluvan omaavan yrityksen toimesta.

Sähkökeskusten ja sulaketaulujen taustana on asbestipitoinen levy.

TUULIKAAPPIEN ASBESTIPITOISET LATTIAN VINYYLILAATOITUSTEN JA BITUMILIIMAN SIJAINTI RAKENNUKSISSA OSOITETTU PUNAISELLA. SÄHKÖTAULUJEN ASBESTIPITOISET POHJALEVYT SIJAITSEVAT ASUNTOJEN ETEISSÄ. RAKENNUSTEN A- B- JA C HUONEISTOT OVAT YHTENEVÄT
