Sonkajärven kunta  
Tuulimyllyn korjaus ja  
vinttikaivon uusiminen  
Museokuva 3  
74300 Sonkajärvi

## TYÖSELOSTUS

TYÖNUMERO 2024-002

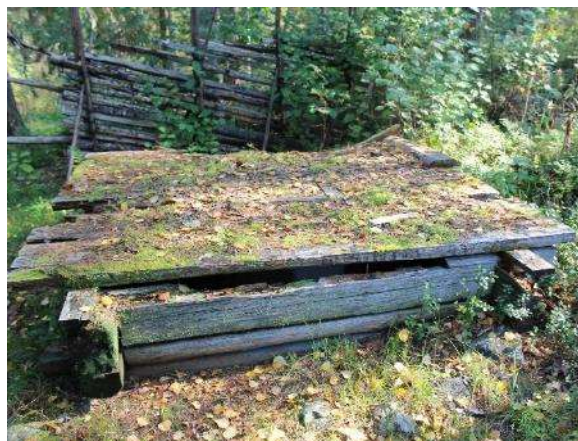
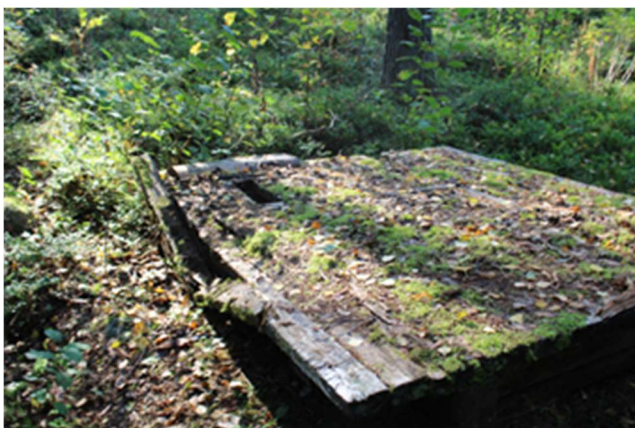
Nykyinen vinttikaivo on pahoin lahonnut. Pisteaidan takana on vinttikaivon kaksiahaarainen runkopuu. Se on alaosastaan lahonnut. Vipuvarsipuu puuttuu, samoin paljunvarsipuu. Kaivon paikkaa siirretään sen verran, että saadaan runkopuu pihapiirin puolelle, ja että myös vipuvarsipuu mahtuu aidan ja kaivon väliin.

Olevan vinttikaivon rakenteet ovat lahonneet. Uusitaan rakenteet entisen mallin mukaan.

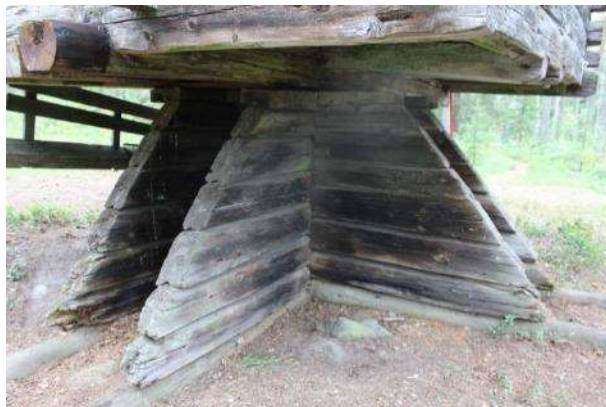
Tuulimyllyn perustus on hirrestä tehty. Kehikon alla on kyllästetyt tolpat lappeellaan. Kehikon alimmat hirret ovat haristuneet ja osittain lahovaurioisia. Ne uusitaan tai korjataan paikkaamalla. Rakennusta nostetaan ilmaan tunkein. Paikkauksiin käytetään mahdollisuuksien mukaan vanhoja hirsiiä tai lautta.

*Tuulimyllyn 'varvasperustus'. Alimmat hirret haristuneet, osassa havaittavissa lahoja kohtia.*

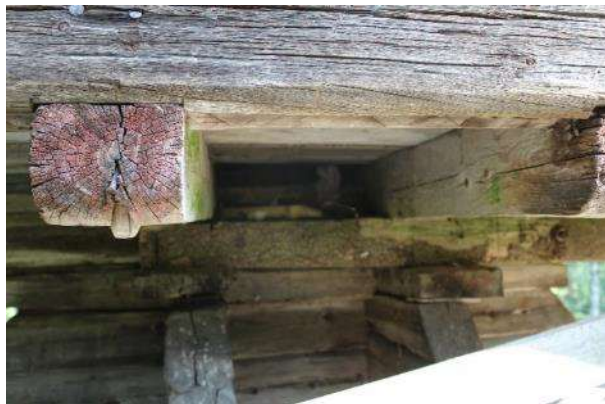
*Kehikon ja runkoa kannattelevien puiden väliin on laitettu kiilapuita, joissa on puun kuorta. Hyönteiset syöneet osan kuoresta. Vaihdetaan puut kuorettomaan tai kuoritaan olevat puut, ellei niissä ole pahoja hyönteisvaurioita.*

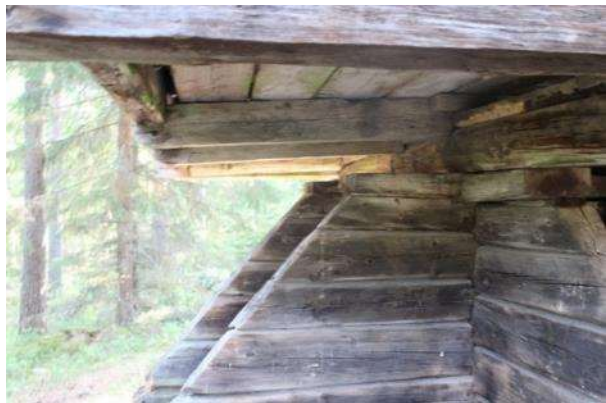
*Tuulimylly on kallellaan. Tämä on turvallisuusriski, mikäli pääsee kallistumaan niin paljon, että kaatuu. Myllyä tunkataan niin, että se voidaan oikaista kiilapuilla.*

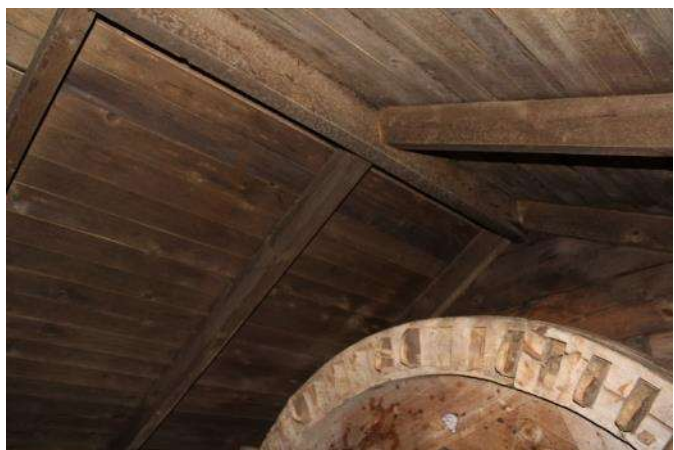
Sisäpuolelta näkyy, että kattorakenteet eivät ole alkuperäiset. Katto on rakennettu 1980-luvun alussa, jolloin rakennus on siirretty paikalle. Umpiponttilaudoituksessa on havaittavissa kosteuden aiheuttamia vaurioita, mutta ei vielä pahempaa lahoamista. Poistetaan vanha bitumihuopa PAH-purkuna (voi sisältää PAH-yhdisteitä).

Vesikatto uusitaan. Katteena on huopa.

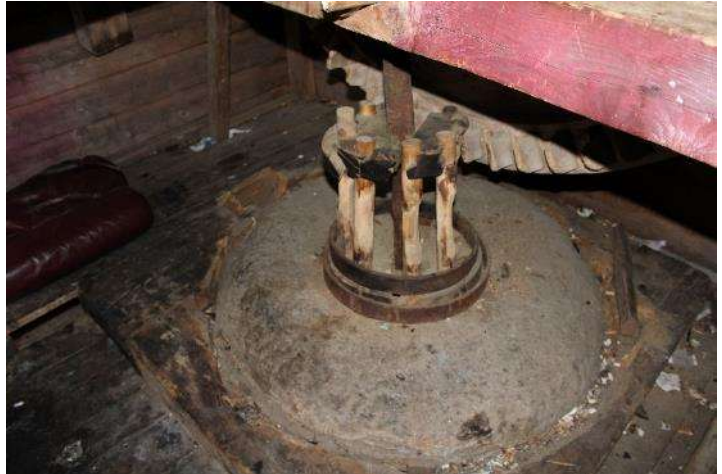
*Myllynkivet 2.kerroksessa.  
Siipiratskoneistoa. Rakenteiden  
puhdistus.*

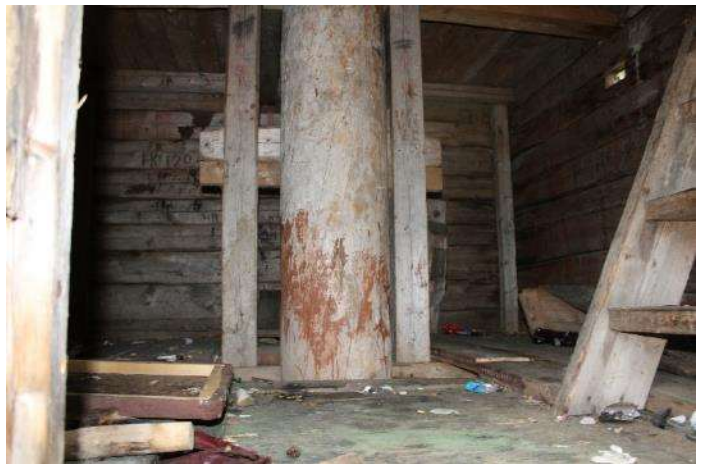
*Seinät ovat sisäpuolelta  
pääsääntöisesti hyväkuntoiset.  
Seinistä puhdistetaan töhryt.  
Napatukki säilyy ennallaan.  
Muutamia lattialautoja uusitaan.*

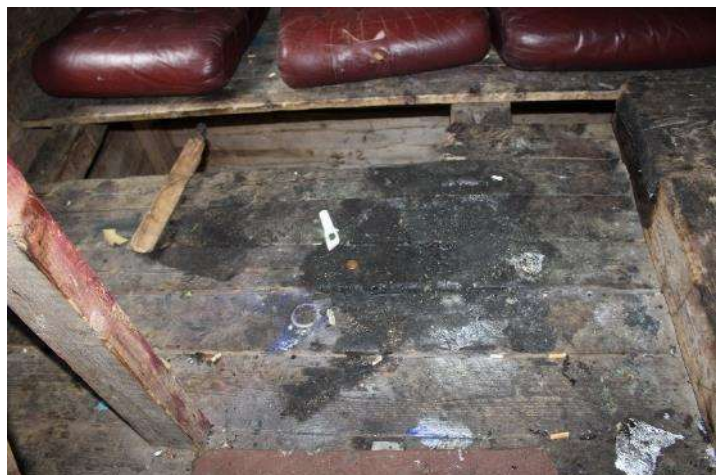
Välipohjana ensimmäisen ja toisen kerroksen välillä on lautalattia, joka on kannatettu hirsirungosta. Lattia on vaurioitunut, koska siinä on joskus pidetty nuotiota.

*Toisessa kerroksessa on joskus  
pidetty nuotiota. Puuttuu  
kokonaan 1 lattialauta, ja yksi on  
hajonnut. Uusitaan lattiaa  
tarvittavilta osin, ja puhdistetaan  
loput.*

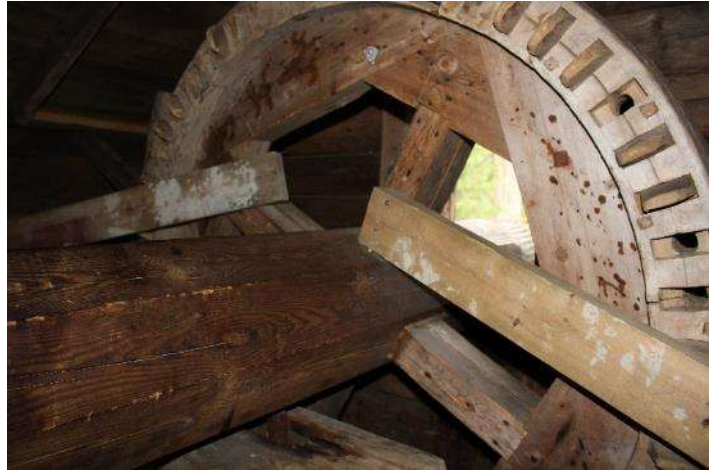
*Siipiratas säilyy ennallaan.  
Lukituspuista poistetaan  
homelaikut. Siipitukki uusitaan.  
Se ei ole alkuperäinen.*

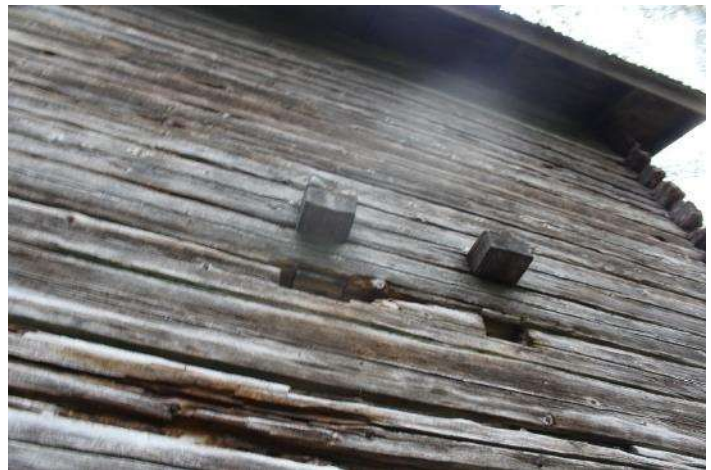
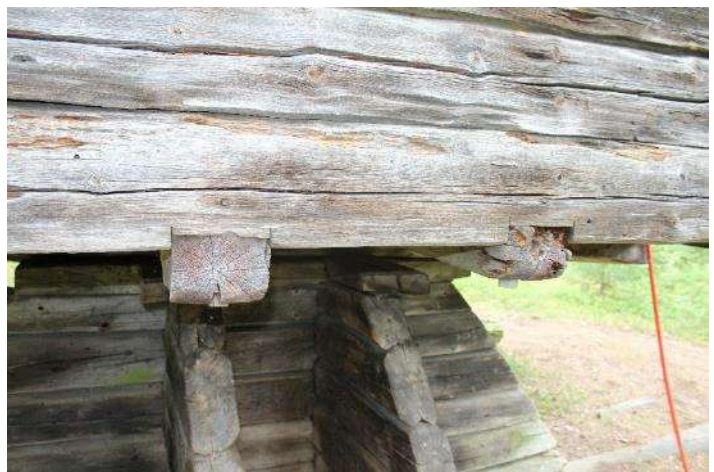
*Paikattavia hirsiseinän osia ulko-  
oven länsisivulla*

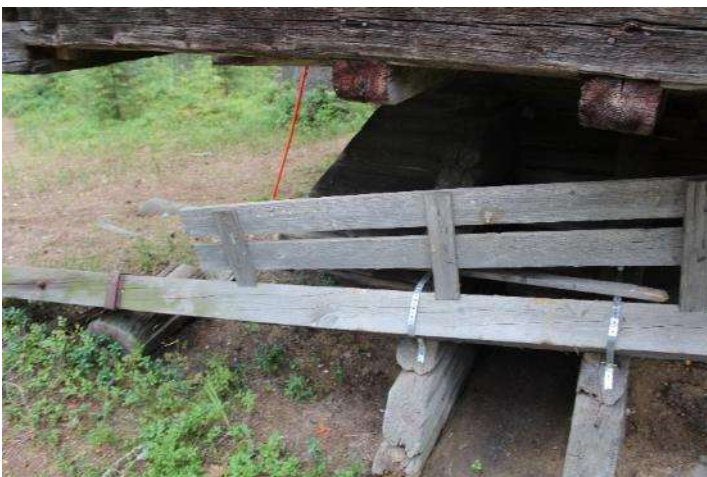
Vasemmalla näkyy aukko, johon tehdään sisäänpäin aukeava luukku.

Ei ole. Oviseinällä olevaan aukkoon tehdään puusta avattava umpinainen luukku, sisäpuolelle asennetaan lankahaka.
