## Purkukohteen tiedot

## Purkukatselmuksen tulokset

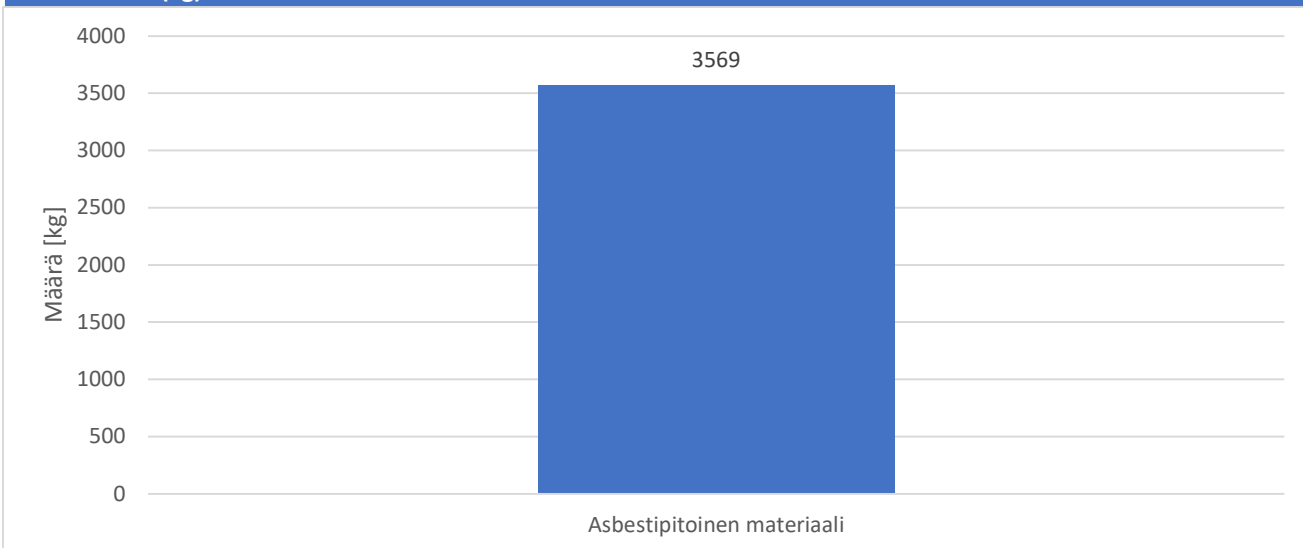
### Haitta-aineet (kg)

Riviotsikot	Määrä yhteensä [kg]
Asbestipitoinen materiaali	3569

Kategoria	Haitta-aine pitoinen materiaali	Määrä [kg]	Haitta-aineen sijainti rakennuksessa	Lisätiedot ja ohjeet purkua varten ml. työsuojelu
Asbestipitoinen materiaali	Sementtikuitulevy	3546	Julkisivu	Suoritetaan asbestipurkutyönä, purkutapa kohdepoisto, Asianmukaisesti puretut ja muoviin pakatut sekä merkityt asbestirakenteet tulee toimittaa haudattaviksi jätekeskukseen.
Asbestipitoinen materiaali	Lattian vinyylilaatoitus ja bitumiliima	9	Tuulikaapit	Suoritetaan asbestipurkutyönä, purkutapa kohdepoisto, Asianmukaisesti puretut ja muoviin pakatut sekä merkityt asbestirakenteet tulee toimittaa haudattaviksi jätekeskukseen.
Asbestipitoinen materiaali	kivilevy	14	Sähkökeskusten ja sulaketaulujen taustana oleva levy	Suoritetaan asbestipurkutyönä, purkutapa kokonaisena irrottaminen, Asianmukaisesti puretut ja muoviin pakatut sekä merkityt asbestirakenteet tulee toimittaa haudattaviksi jätekeskukseen.

Asbestilaatu krysotiili, kts. Asbesti ja haitta-ainekartoitus

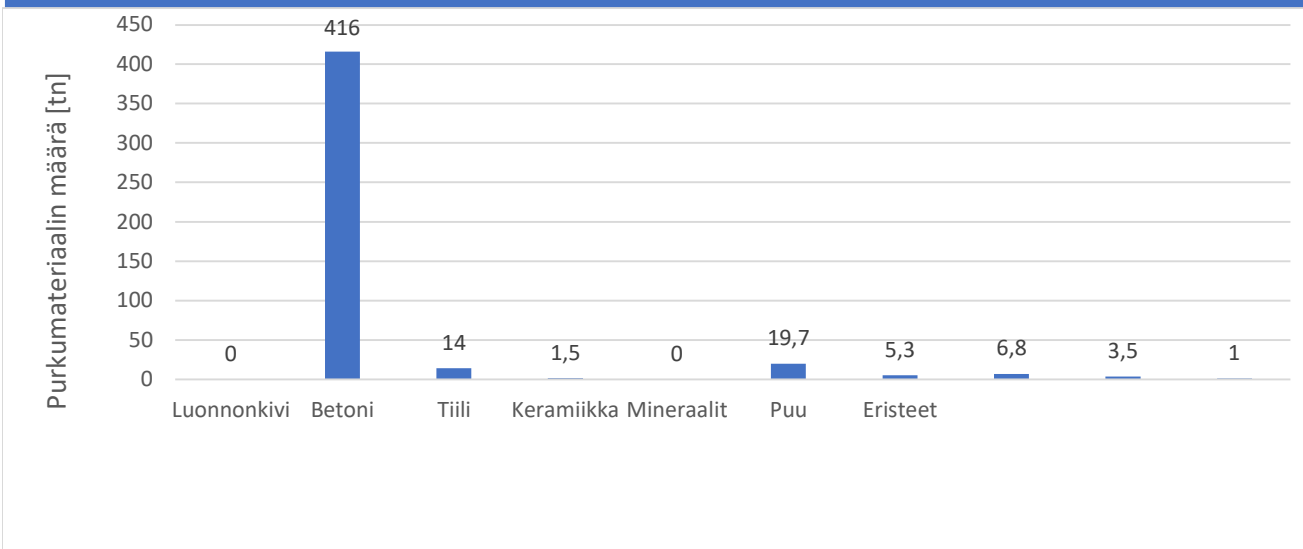
### Muut Purkumateriaalit

Paino yhteensä [tn]	
Tiili	14
Puut - käsittelemätön	12,6
Puut - käsitelty	7,1
Betoni	416
Laatat ja muu keramiikka	1,5
Eristeet - kivi- ja lasivilla	4,3
Metallit	6,8
Lasi	1
Muovit	1,3
Sekalainen rakennusjäte	1
Eristeet - muovieristeet	1
Kipsilevyt	3,5

Purkumateriaali	Tarkempi kuvaus	Paino [tn]	Hyödyntämistapa	Sijainti rakennuksessa	Lisätiedot ja ohjeet hyödyntämistä ja purkua varten	Jätteenimike EWC	Muuta
Betoni	perustus, huoneistojen väliset seinät	416	Muu jatkokäsittely	Perustus, huoneistojen väliset seinät		170101	
Tiili	Seinätiili kellarissa	14	Muu jatkokäsittely	Kellari		170102	
Laatat ja muu keramiikka	Märkätilojen laatoitukset	1,5	Loppusijoitus tai loppukäsittely polttamalla	Märkätilojen pinnat		170103	
Puut - käsittelemätön	Runkorakenteet	12,6	Hyödyntäminen energiana	Runkorakenteet, väliseinärungot	Energiajätteeksi	170201	
Eristeet - kivi- ja lasivilla	Ulkoseinät, yläpohja	4,3	Muu jatkokäsittely	Yläpohja, ulko-/väliseinät			
Metallit	Kattopellit, raudoitukset	6,8	Hyödyntäminen materiaalina	Vesikate, perustus	Kierrätys	170405	
Lasi	Ikkunalasi	1	Loppusijoitus tai loppukäsittely polttamalla	Ulkoseinät	Kierrätys	170202	
Muovit	Muovimatot, laminaatit	1,3	Loppusijoitus tai loppukäsittely polttamalla	Lattiapinnat		170203

Sekalainen rakennusjäte	Sekalainen jäte	1	Muu jatkokäsittely	Koko rakennus		170904	
Puut - käsitelty	Maalattu puu, paneeli, lastulevy. Ei kyllästetty puu.	7,1	Hyödyntäminen energiana	Ulkoseinät, lastulevy sisäpinnat	Energiajätteeksi	170201	
Eristeet - muovieristeet	Routaeristeet	1	Hyödyntäminen energiana	Perustus		170203	
Kipsilevyt	Sisäverhouslevyt	3,5	Loppusijoitus tai loppukäsittely polttamalla	Huoneiden kattoverhous		170802
