Purkukohteen tiedot

Purkukatselmuksen tulokset

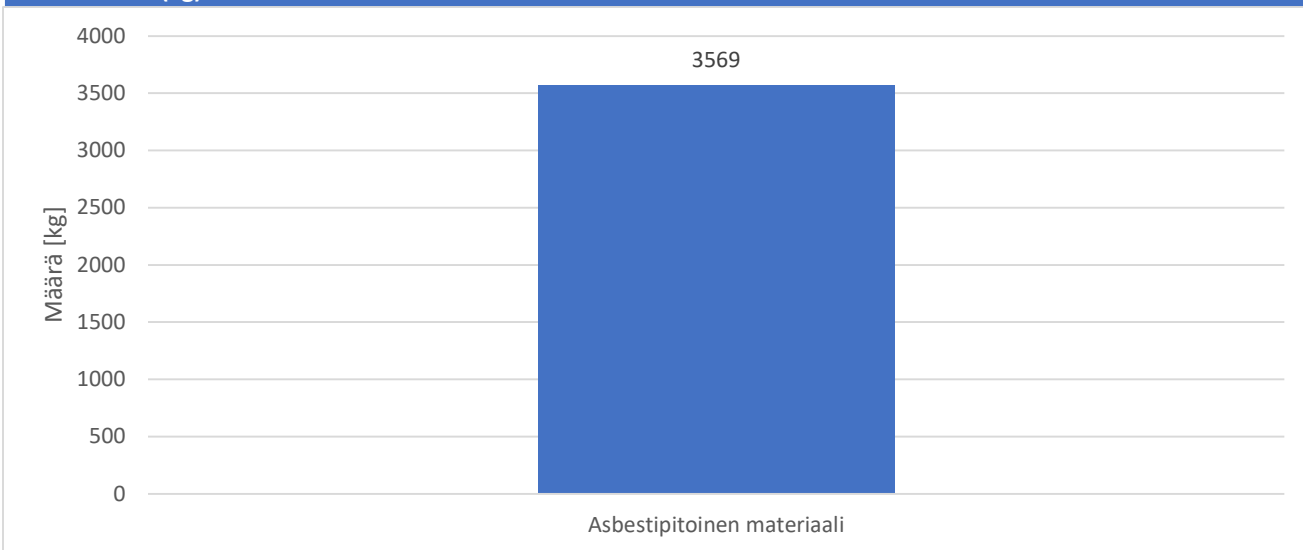
Haitta-aineet (kg)

Riviotsikot	Määrä yhteensä [kg]
Asbestipitoinen materiaali	3569

Kategoria	Haitta-aine pitoinen materiaali	Määrä [kg]	Haitta-aineen sijainti rakennuksessa	Lisätiedot ja ohjeet purkua varten ml. työsuojelu
Asbestipitoinen materiaali	Sementtikuitulevy	3546	Julkisivu	Suoritetaan asbestipurkutyönä, purkutapa kohdepoisto, Asianmukaisesti puretut ja muoviin pakatut sekä merkityt asbestirakenteet tulee toimittaa haudattaviksi jätekeskukseen.
Asbestipitoinen materiaali	Lattian vinyylilaatoitus ja bitumiliima	9	Tuulikaapit	Suoritetaan asbestipurkutyönä, purkutapa kohdepoisto, Asianmukaisesti puretut ja muoviin pakatut sekä merkityt asbestirakenteet tulee toimittaa haudattaviksi jätekeskukseen.
Asbestipitoinen materiaali	kivilevy	14	Sähkökeskusten ja sulaketaulujen taustana oleva levy	Suoritetaan asbestipurkutyönä, purkutapa kokonaisena irrottaminen, Asianmukaisesti puretut ja muoviin pakatut sekä merkityt asbestirakenteet tulee toimittaa haudattaviksi jätekeskukseen.
