K.O.SA	KORTTELITILA	TONTTINRO	RAKENNUSLUVAN TUNNUS
RAKENNUSOIMENPIDE	MAALAUUS	PIIRUSTUSLAJI	JUOKS.No
RAKENNUSKOHTEEEN NIMI JA OSOITE	Sonkajärven liikuntahallin puuosien maalaus Kuntotie 4 74300 Sonkajärvi	PÄÄPIIRUSTUS	MITTAKAAVAT 1:100
SUUNN. ALA	TYÖ No	PIIR.No	MUUTOS
SAVOPLAN	ARK	2026066	003 301
ARKKITEHTISUUNNITTELU	PÄIVÄYS	SUUNNITTELUJA	
etunimi.sukunimi@inststo-savolainen.fi www.inststo-savolainen.fi	23.4.2026	Pyry Heikkinen, RA

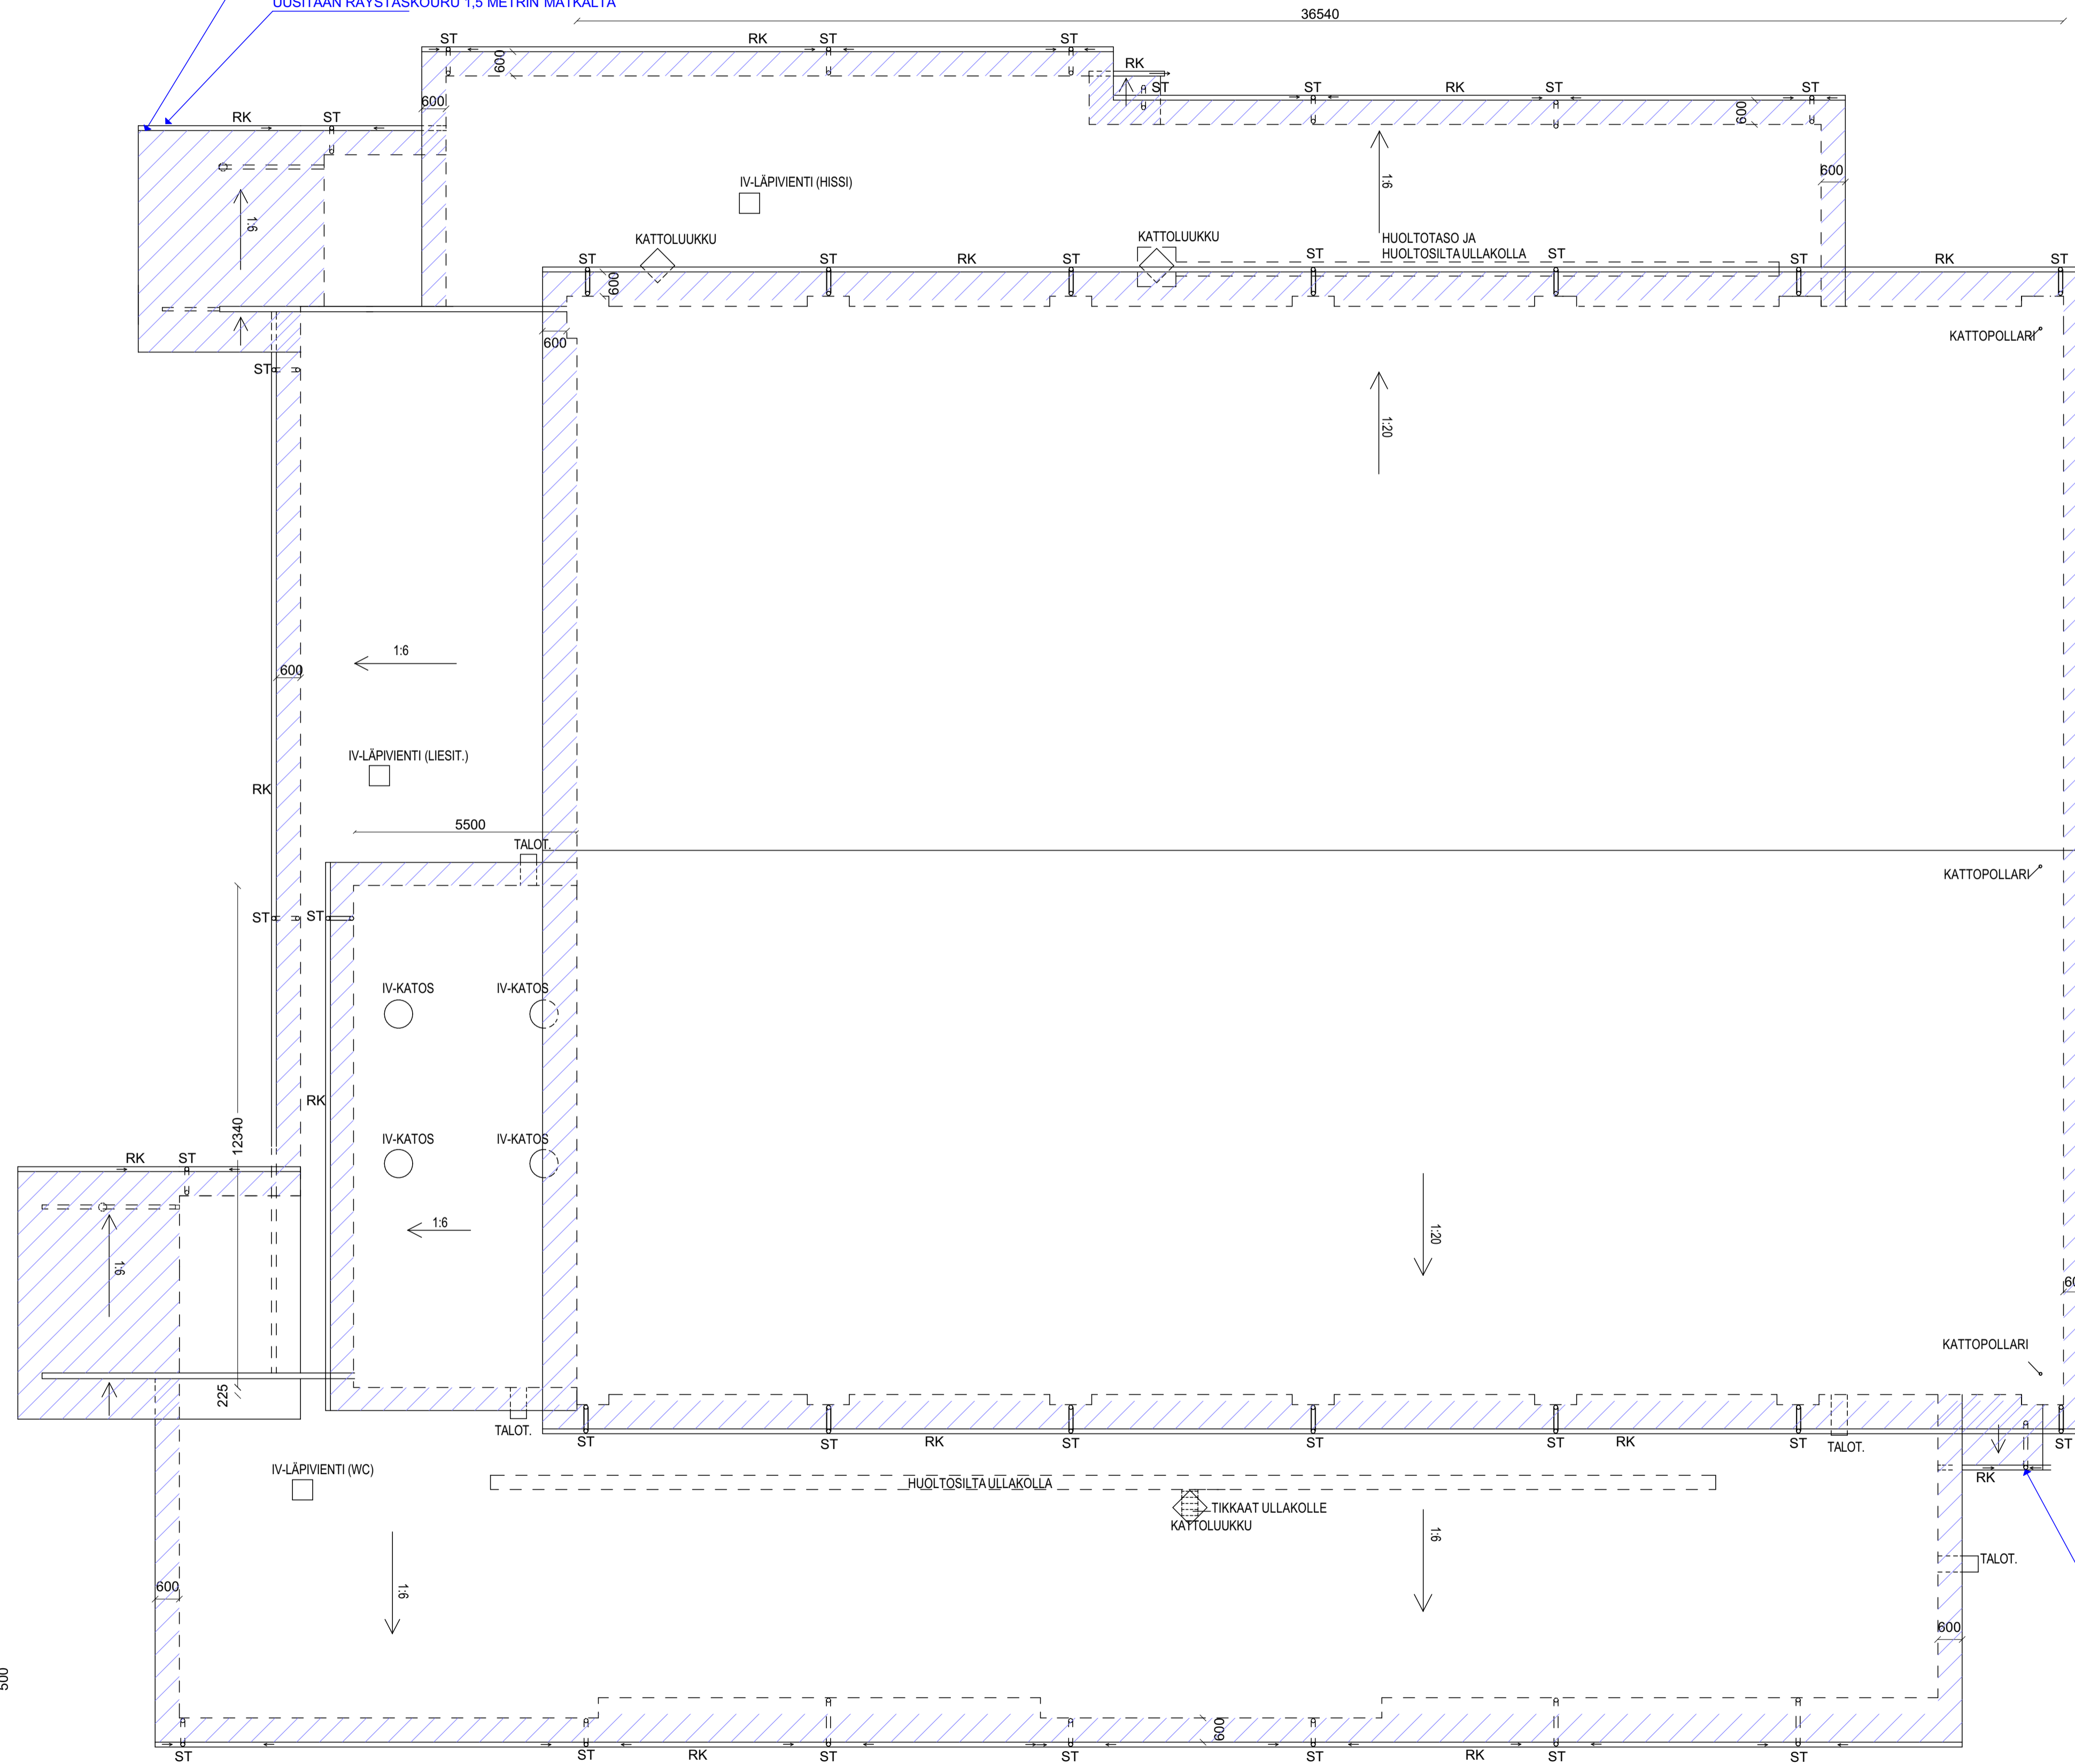
KULMASSA RÄYSTÄÄN OTSALAUTA VAURIOITUNUT,
UUSITAA OTSALAUTAA 3 METRIÄ

RÄYSTÄSKOURUN PÄÄTY VAURIOITUNUT,
UUSITAA RÄYSTÄSKOURU 1.5 METRIN MATKALTA

VINOVIIVOITETTU ALUE:
MAALATTAVAT RÄYSTÄIDEN JA KATOSTEN ALAPINNAT (PUUPINNAT)

RÄYSTÄSKOURU VAURIOITUNUT,
UUSITAA RÄYSTÄSKOURU n. 3 METRIÄ,
SYÖKSYTORVI PUUTTUU, ASENNETAAN
UUSI SYÖKSYTORVI.
